Acidentes com Produtos Perigosos Contaminação Ambiental e Vigilância em Saúde

Vigilância Ambiental em Saúde

Secretaria Municipal de Saúde de Triunfo

LÍDERES: CURSO INTERNACIONAL SOBRE SAÚDE,
DESASTRES E DESENVOLVIMENTO

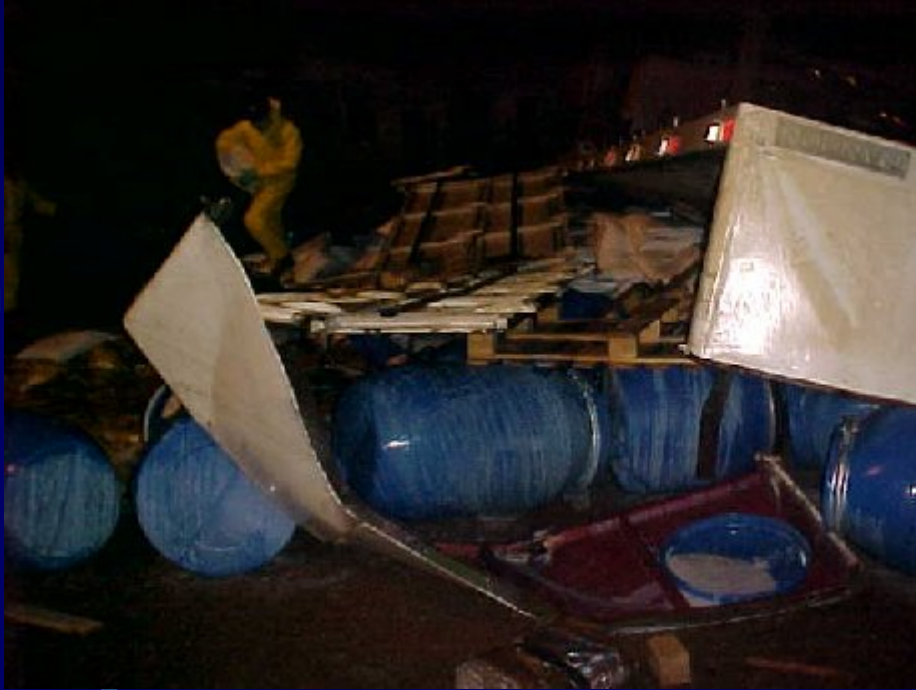
Carreta tombada

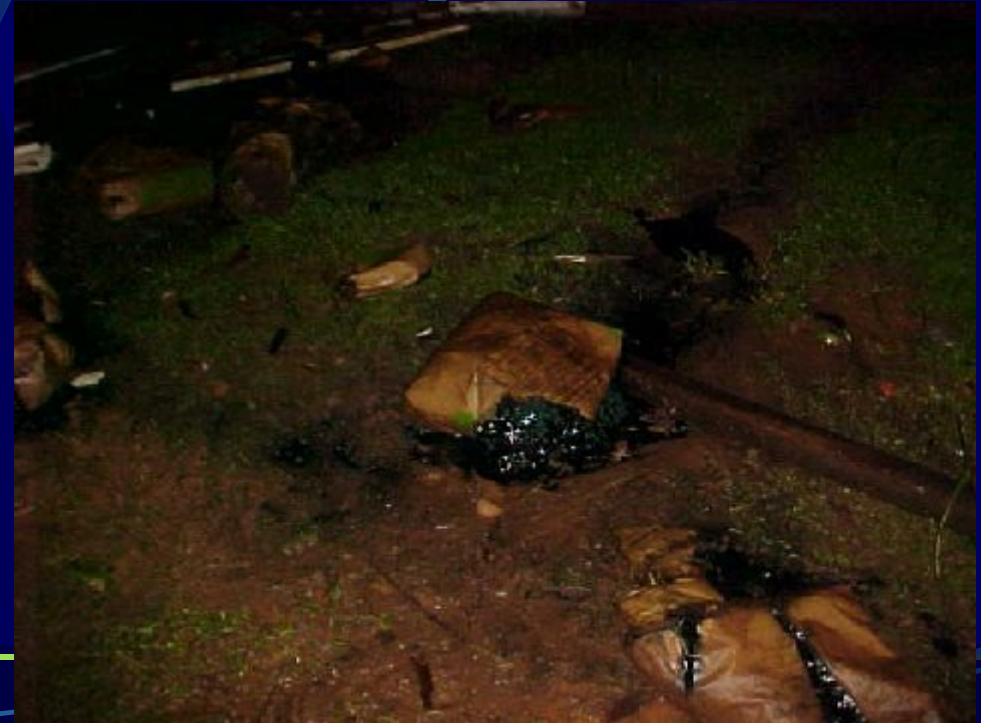
Cromossal sendo carregado pela chuva

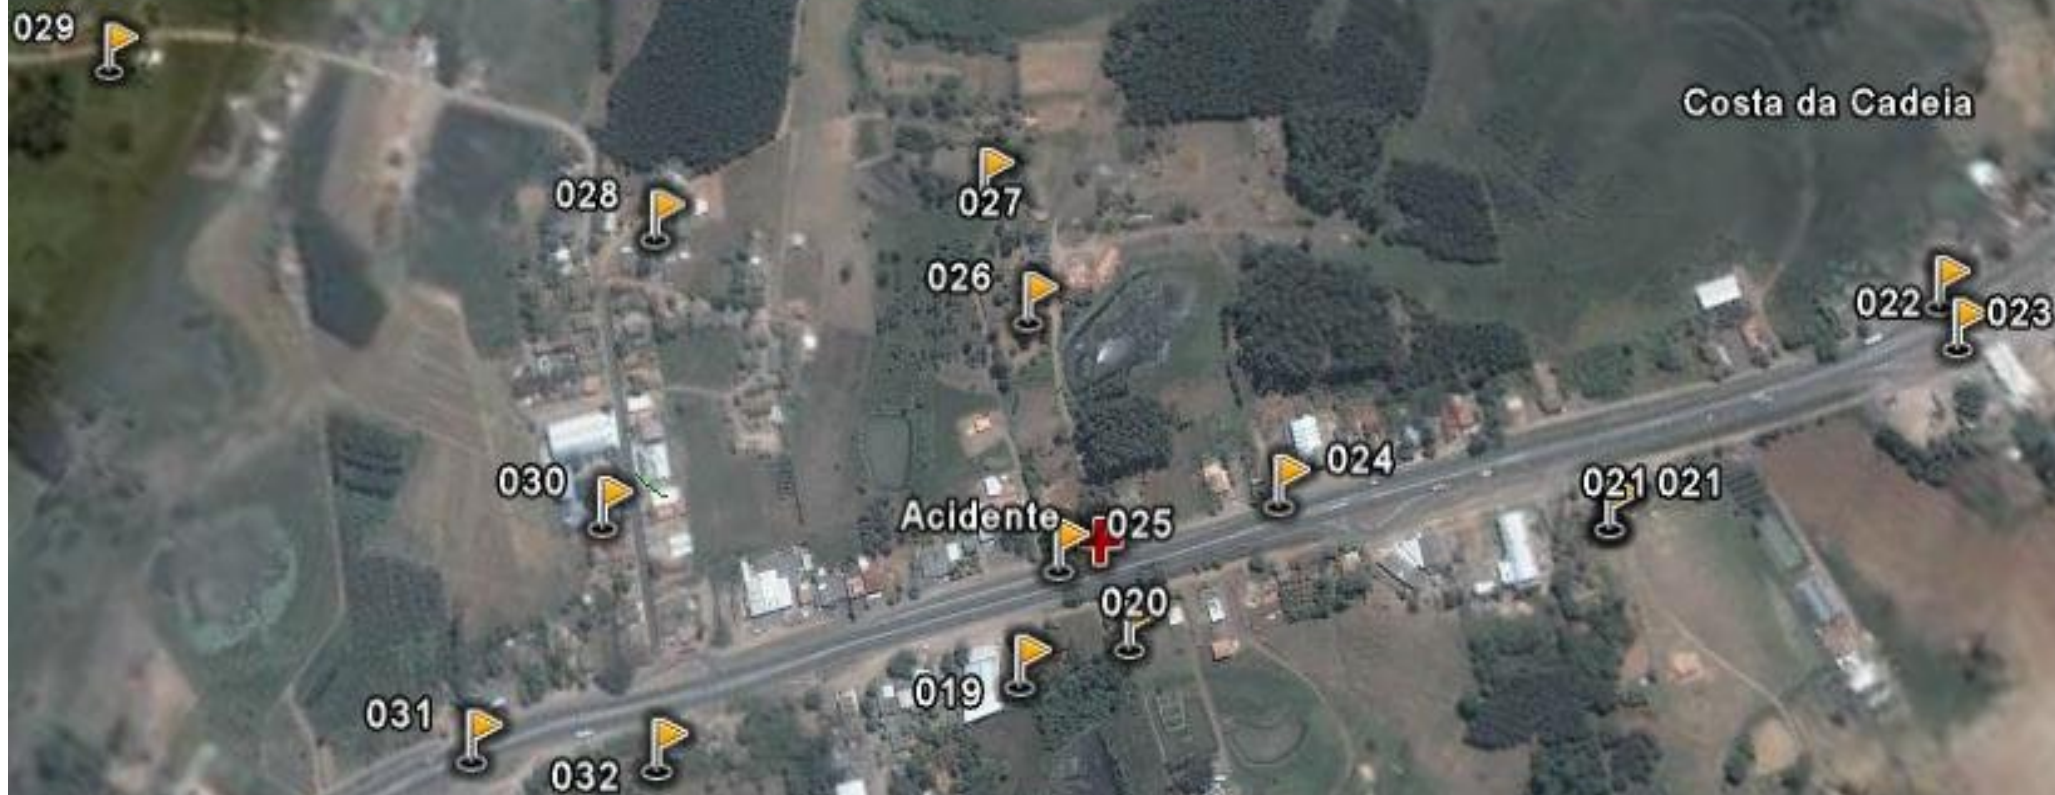
Pontos de Coleta

Local da coleta	Profundidad e do poço	Distância do local do acidente	Valor encontrado (mg/L)
Local do acidente	40 m	0	1,79
Carmem Souza	64 m	100 m	0,02
Posto de Combustíveis	80 m	400 m	0,001
Escola	60 m	300 m	0,002
Posto de Saúde	70 m	250 m	0,003

- Teores elevados de alumínio só ocorreu na casa atingida.
- Portanto o alumínio não é natural da região

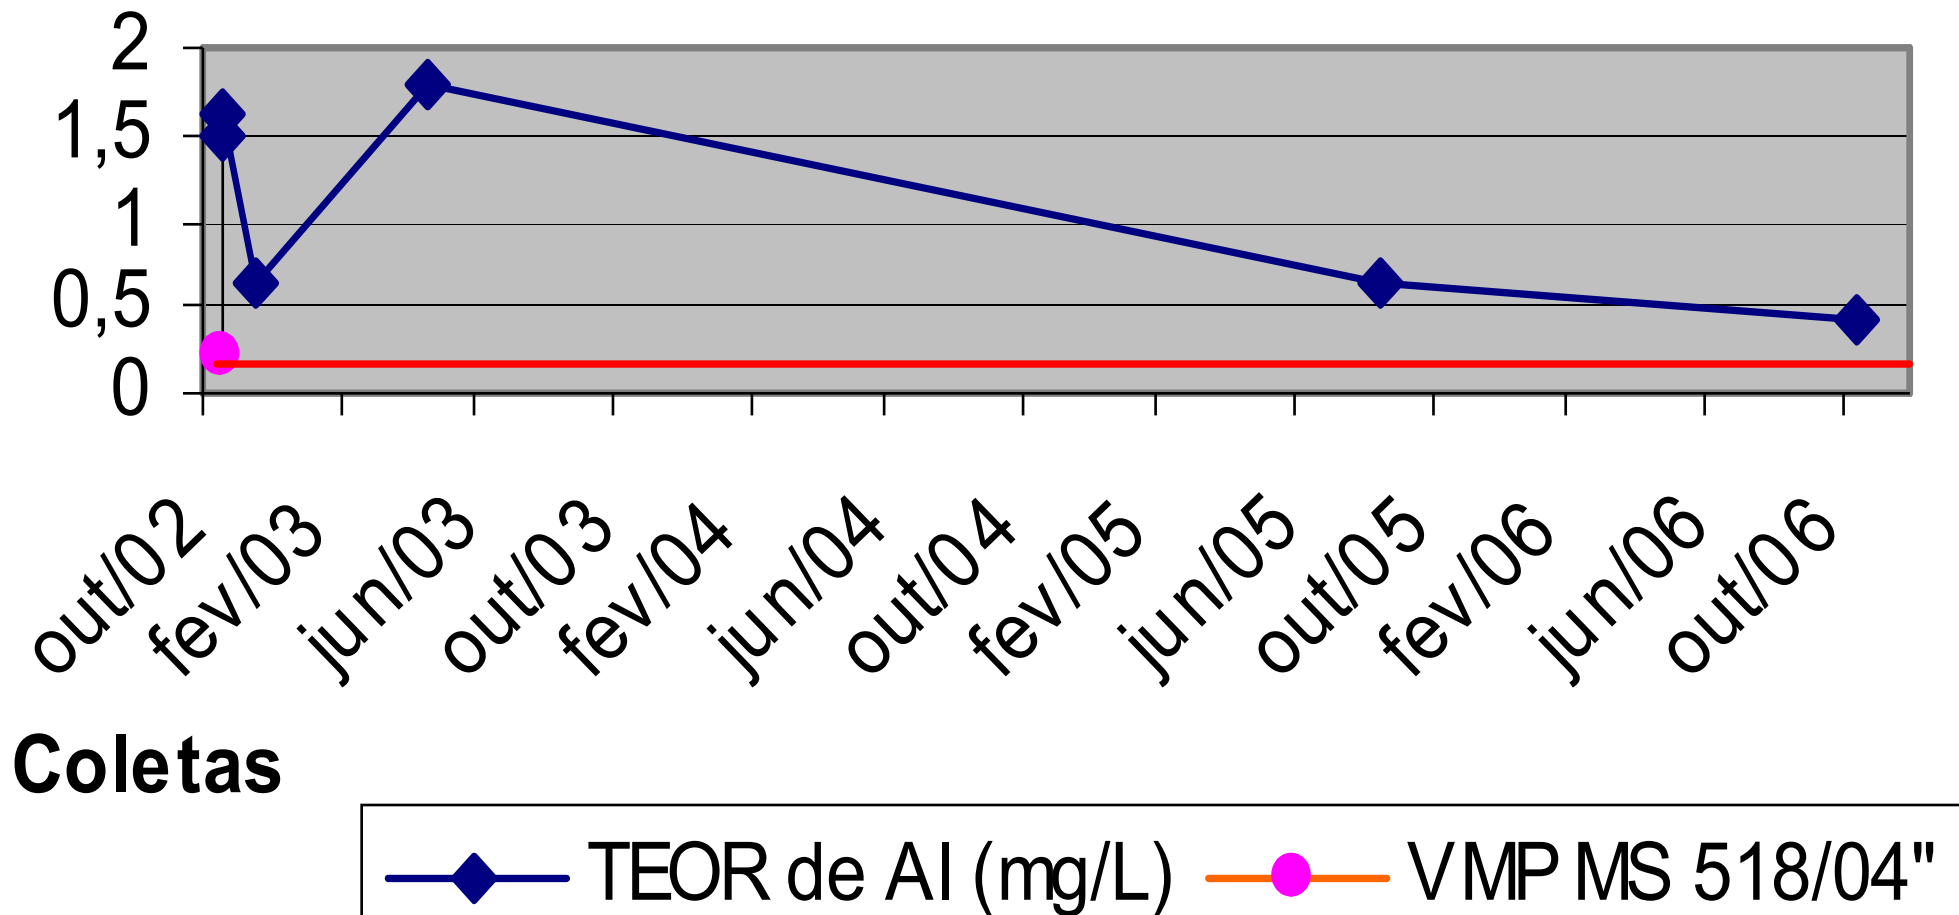
MONITORAMENTO DO TEOR DE ALUMÍNIO NO LOCAL DO ACIDENTE POÇO TUBULAR PROFUNDO

- Alumínio.....0,44 mg/L
- Cromo Total.....ND
- Fenol.....ND
