CAPÍTULO 3

El sistema Caza Lagarto-Manta abarca dos acueductos para transportar el agua con una longitud de aproximadamente 54 kilómetros. El sistema abastece a poblaciones dispersas en la ruta que cruza el acueducto y a poblaciones urbanas como la Pila, Montecristi y Colorado. El primer acueducto, denominado Viejo, tiene 44 años de servicio, es de hierro fundido de 450 mm de diámetro, y el segundo, denominado Alternativa Dos, con una antigüedad de 24 años, es de hierro dúctil de 400 mm de diámetro. Sus fuentes de abastecimiento son captación superficial en la presa derivadora y captación subterránea mediante pozos y galerías filtrantes en Caza Lagarto. La planta y las líneas tienen una capacidad de producción y conducción de 235 L/s.

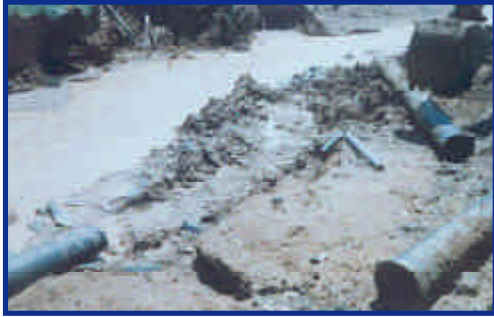
En enero de 1998, en el kilómetro 4 de la vía Portoviejo-Manta, a la altura del puente Río de Oro, se presentaron problemas de desacoplamiento en varios tramos de la línea de conducción. En este tramo la tubería se encontraba colocada debajo del cauce del río, lo que ocasionó la rotura y desacoplamiento de la misma por la crudeza de las lluvias y el aumento del caudal. Se reparó el tramo dañado y se instaló la tubería en el suelo tal como estaba inicialmente, lo que ocasionó nuevamente el desacoplamiento de la tubería (foto 1).

Foto 1. Rotura de la tubería de agua potable en el cruce de Río de Oro (enero de 1998).

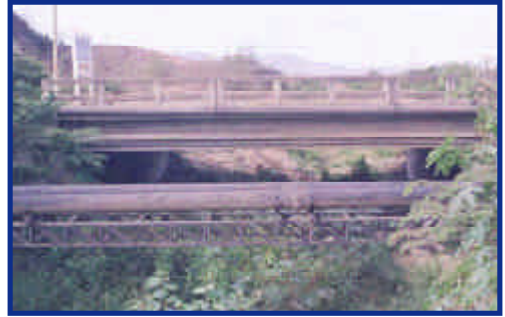
Foto 2. Ubicación y paso aéreo de las tuberías reparadas por la Empresa de Agua Potable y Alcantarillado de Manta. Puente Río de Oro, Portoviejo, Manta (febrero de 2000).

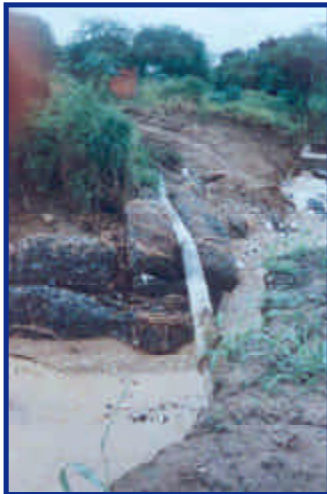
Foto 3. Destrucción de muros de gaviones y tuberías. Sector Cerro de Hojas (abril de 1998).

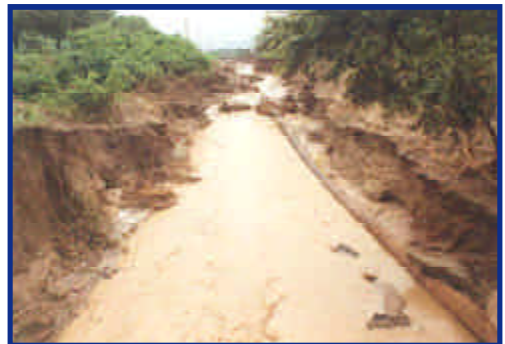
Los daños en el nuevo acueducto del sistema Ceibal-Manta se presentaron en un tramo de más de 3 kilómetros;¹² la tubería de hierro dúctil de 800 mm de diámetro fue desplazada y arrasada. Las causas de los daños se atribuyen a la mala calidad del suelo, que erosionó con mayor rapidez ante la presencia de las aguas de lluvias.

Foto 4. Tubería destruida sobre el Río de Oro. Sector ubicado entre Disensa y estación de bombeo Río de Oro (abril de 1998).

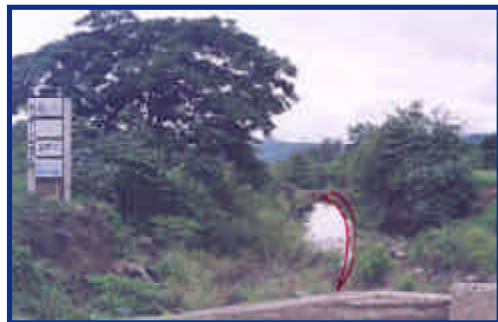
Foto 5. Sitio en el que estaba la tubería de Río de Oro. Sector Disensa (febrero de 2000).

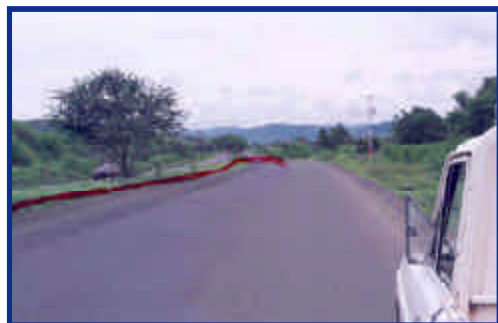
Foto 6. La zona resaltada indica el sector del *parterre*, lugar en que se ubica la tubería actualmente. Entre Disensa y la estación de bombeo Río de Oro (febrero de 2000).

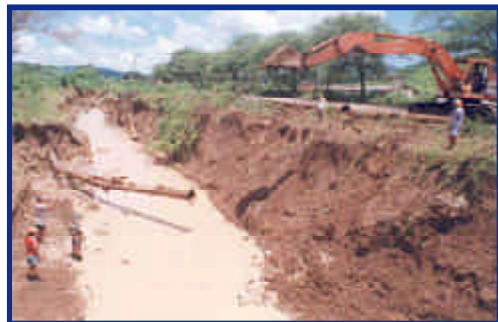
Foto 7. En este sitio la tubería recuperada se instaló, desplazada 100 metros de su eje original. Sector Emaús (abril de 1998).

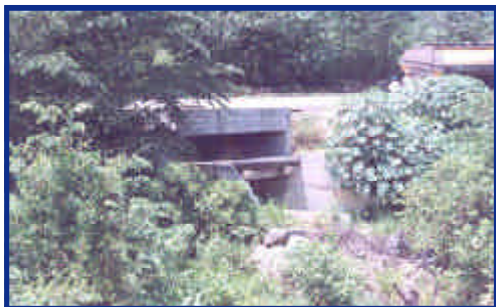
Foto 8. Acueducto reparado. Se observa la tubería anclada sobre una alcantarilla. Sector Emaús (febrero de 2000).

- Se colocaron sifones en quebradas.
- Se realizaron cambios de tubería en los tramos más afectados por desacoplamiento.
- Se cambió el trazado original de la línea de conducción en varios tramos y se dejó fuera de servicio buena parte de la misma, ya que por su estado de deterioro no se podía reparar.

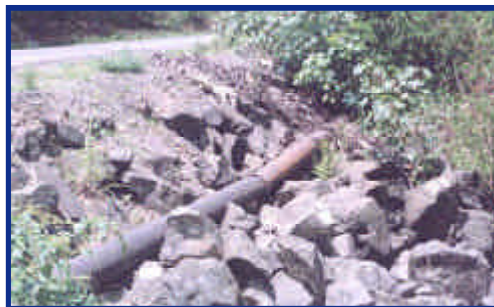
Foto 9. Tubería instalada y protegida por muros de escollera. Sector Emaús (febrero de 2000).

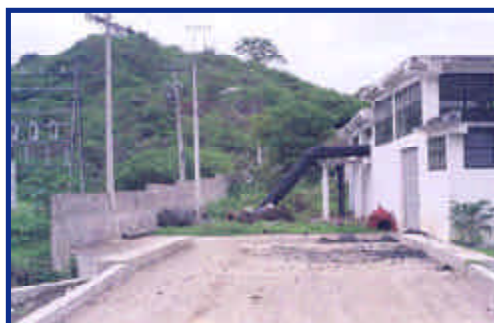
Foto 10. Muros perimetrales de hormigón para evitar inundaciones en la estación de bombeo Río de Oro (febrero de 2000).

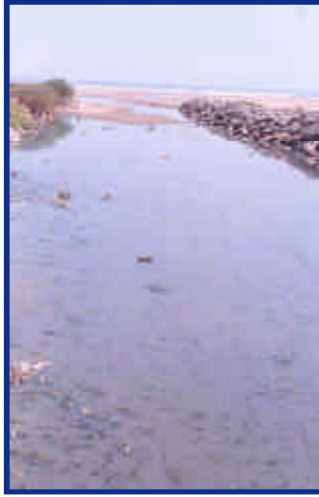
Foto 11. Aguas servidas provenientes de la laguna de tratamiento en el cauce del río Manta (febrero de 2000).

Para mitigar este impacto, se construyó una pequeña represa denominada Los Gavilanes, la que serviría para almacenar el efluente de la laguna. El líquido sería impulsado por medio de bombas y tuberías de asbesto-cemento. Este sistema quedó fuera de servicio por la rotura de sus tuberías de impulsión, por lo que las aguas siguieron fluyendo por el río y descargando en el mar (foto 11).

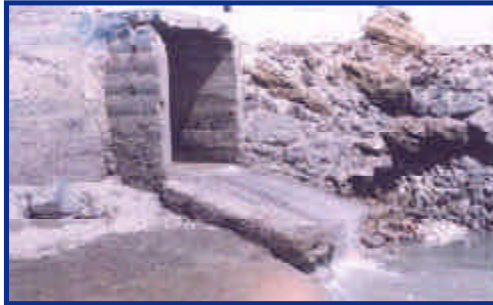
Foto 12. Alcantarilla de aguas de lluvias vertiendo aguas servidas al mar (Yacht Club de Manta, febrero de 2000).

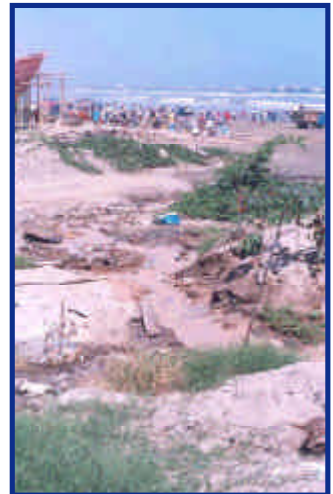
Foto 13. Descarga de aguas servidas e industriales en el alcantarillado de aguas de lluvias. Sector Los Astilleros-Manta (febrero de 2000).

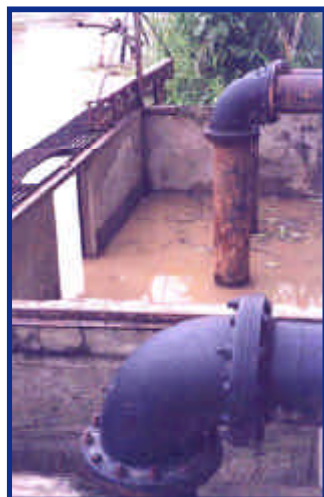
Foto 14. Captación de agua cruda en la estación de bombeo Las Pulgas, en el río Portoviejo (febrero de 2000).

La estación de bombeo de agua cruda se ubica en el mismo sitio de la captación, que constantemente sufre paralizaciones y daños por las inundaciones a las que está expuesta. En este lugar, el nivel de agua supera en 1,5 metros a las paredes perimetrales que la protegen.

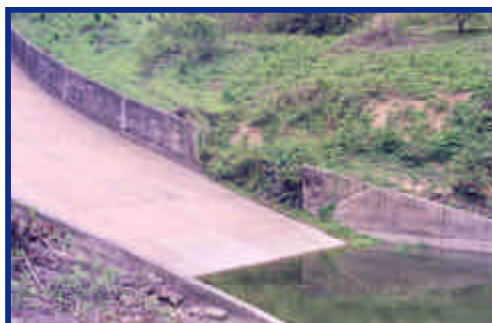
Uno de los muros laterales del vertedero de la represa de Poza Honda sufrió daños (foto 15).

Foto 15. Represa de Poza Honda. Se puede observar parte del cuenco amortiguador izquierdo destruido (febrero de 2000).

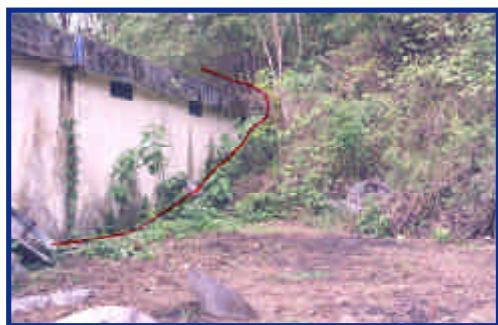
El tanque intermedio de Guarumo no sufrió daño alguno, pero sí existió un deslizamiento en su parte posterior, como se observa en la foto 16. La cantidad de material desplazado alcanzó hasta 3 metros de altura y presionó al tanque en una arista. De no mediar una intervención, se podrían presentar daños.

Foto 16. Deslizamiento de la ladera en el tanque de 5.000 m³ de la planta de Guarumo (febrero de 2000).

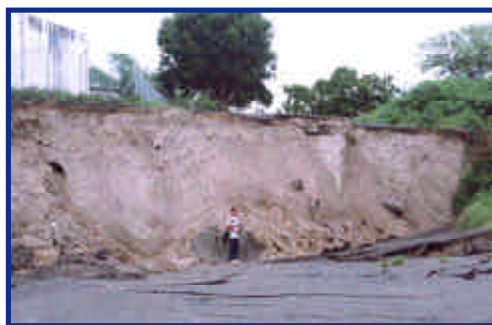
Asimismo, las fallas ocasionadas en el sistema de tanques de reservas para Portoviejo se presentaron en el año 1990, pero se agravaron en el evento del fenómeno El Niño 1997-1998, debido a los asentamientos en febrero de 1998; se desacoplaron tuberías de distribución y de impulsión desde los tanques de 5.000 m³ y 1.600 m³.

Foto 17. En la esquina superior izquierda se aprecian los tanques agua de potable de 5.000 m³ y 1.600 m³. Loma Blanca (marzo de 2000).

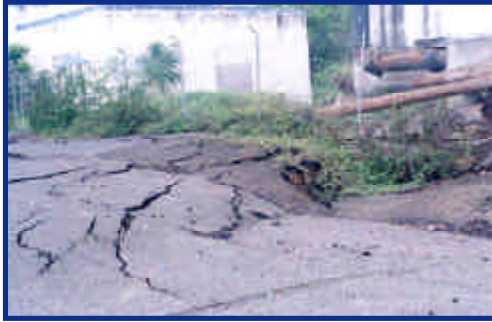
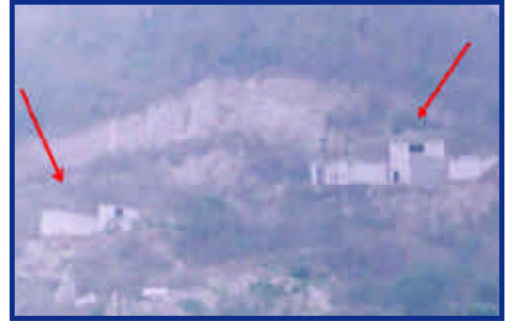
Concluido el cambio climático 1998, no se tenía previsto implementar medidas de mitigación. En mayo de 2000 el tanque de 1.600 m³ sufrió un asentamiento de aproximadamente 20 m, como se observa en la foto 18.

Foto 18. En la primera imagen se aprecia el inicio de los deslizamientos de los tanques de reserva en marzo de 2000 y en la segunda el estado y ubicación de los tanques de reserva en junio de 2000. Se aprecia claramente la magnitud del deslizamiento (junio de 2000).

Como consecuencia de los daños en los tanques de Loma Blanca, la población ubicada en la margen izquierda del río Portoviejo carece regularmente de abastecimiento de agua. Como solución técnica se decidió construir un *by-pass* entre las líneas de impulsión y distribución en la parte media del cerro. Dicha solución no tuvo éxito debido a que el cerro seguía cediendo y desacoplando la tubería usada para el *by-pass*.

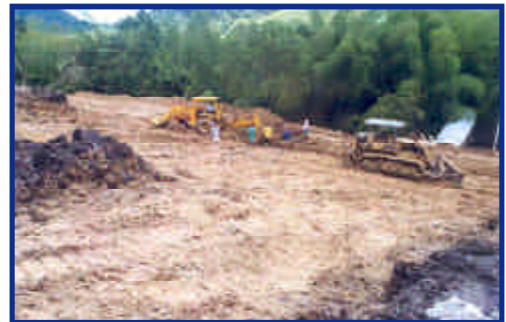
Foto 19. Un deslizamiento destruyó viviendas, carretera y tubería, que se encontraban a 30 m por debajo de la maquinaria (abril de 1998).

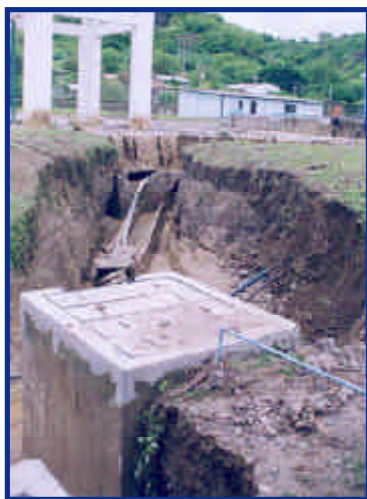
En las instalaciones interiores de la planta de tratamiento existe un canal denominado El Zapallo, que resultó insuficiente para evacuar las aguas. Además, se sedimentó, lo que ocasionó la salida de su cauce normal y causó inundaciones que ocasionaron daños en los siguientes puntos:

Foto 20. Se aprecian en el cauce del canal El Zapallo las tuberías de químicos y cámaras de válvula (febrero de 1998).

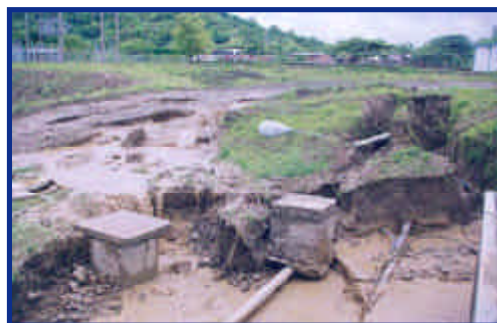
Foto 21. Instalaciones eléctricas en el suelo, cámara de válvulas y tuberías socavadas por el desborde del estero El Zapallo, grietas y sedimentos en las instalaciones de la planta Cuatro Esquinas (febrero de 1998).

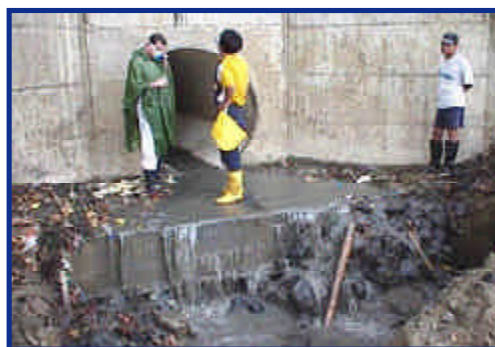
Foto 22. Descarga de las aguas de lluvia. Se observan el color del agua servida producto de las conexiones clandestinas y los desechos acumulados en la boca del desagüe. No existe ningún elemento para proteger el ingreso de las aguas del río (julio de 1999).

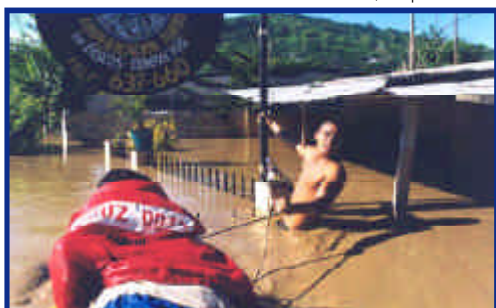
Foto 23. Inundaciones provocadas por la quebrada Monte Santo (febrero de 1998).

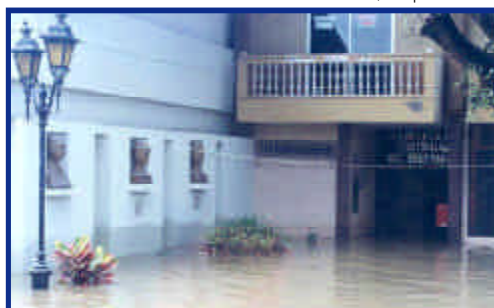
Foto 24. Inundación de las instalaciones de la Casa de la Cultura Ecuatoriana (núcleo de Manabí) (abril de 1998).

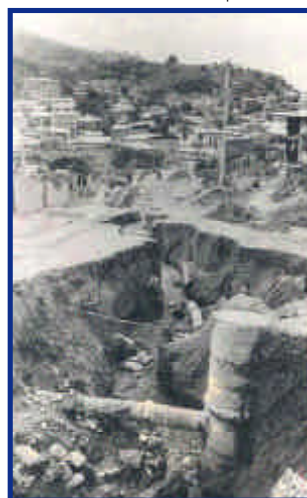
Foto 25. Destrucción de las instalaciones sanitarias provocada por las lluvias en las laderas de Andrés de Vera (marzo de 1998).

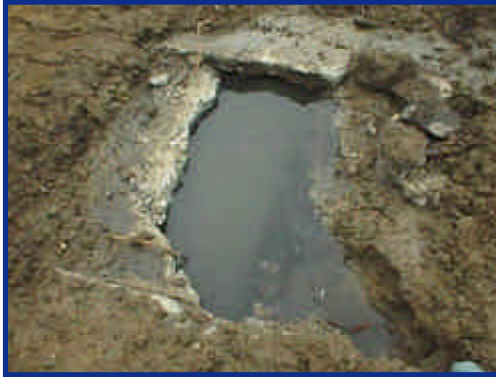
Foto 26. Tubería de aguas servidas destruidas por la acción de los gases sobre la parte superior del hormigón (octubre de 1999).

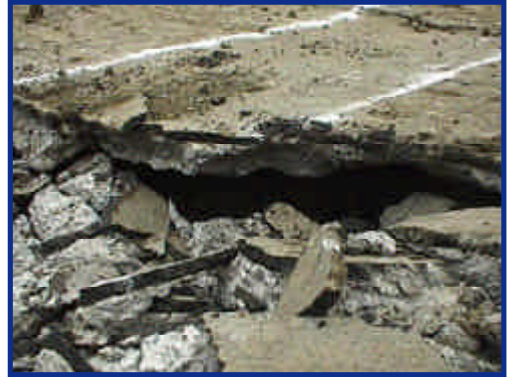
Foto 27. Pavimento destruido y asentamiento del suelo como producto de la rotura de una tubería de aguas servidas (marzo de 2000).

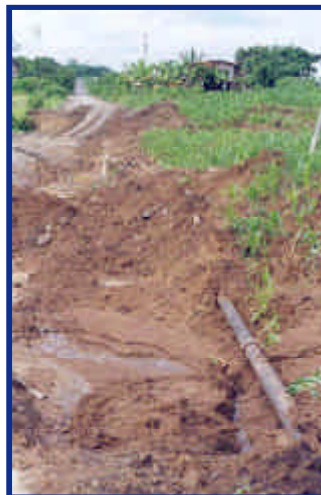
En el sitio Las Palmas se destruyó el camino debido a la socavación provocada por el río Mosca (foto 28) y se rompió la conducción que tenía el trazado paralelo a dicho camino. El camino se reparó provisionalmente sin considerar defensa fluvial, por lo que se estima que en las próximas épocas lluviosas podría volver a fallar.

Foto 28. Tubería averiada por la destrucción de la carretera que, a su vez, es resultado del flujo de las aguas. Obsérvese en el lado izquierdo la tubería destruida (enero de 1998).

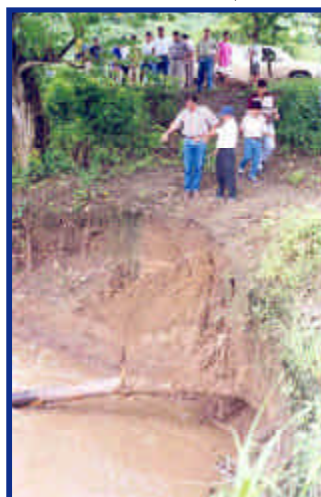
Foto 29. Tubería arrastrada y desplazada por el agua, y parte de la carretera destruida (febrero de 1998).

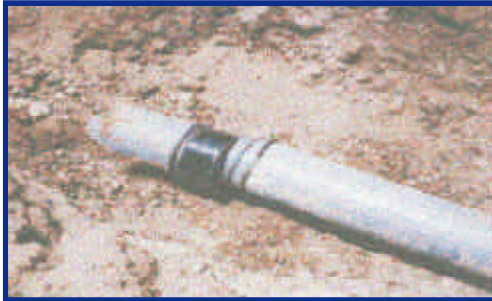
Foto 30. Tubería de PVC desacoplada por deslizamiento. (octubre de 1999).

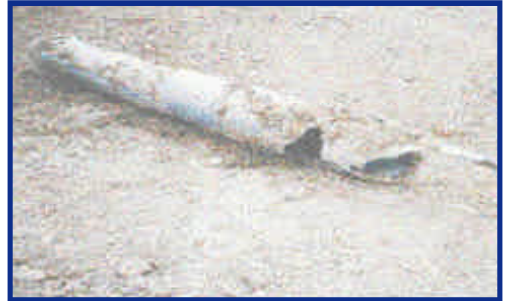
Foto 31. Tubería de PVC fallada por aplastamiento en el deslizamiento de tierras, Simbocal (agosto de 1999).

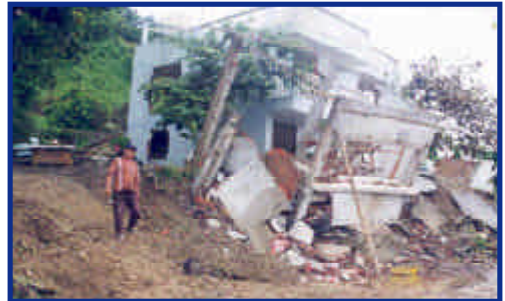
Foto 32. Se observa el deslizamiento de la ladera y la destrucción de viviendas. Sistema de Bahía. Sector: línea de conducción a Bahía, km 8. Octubre de 1998.

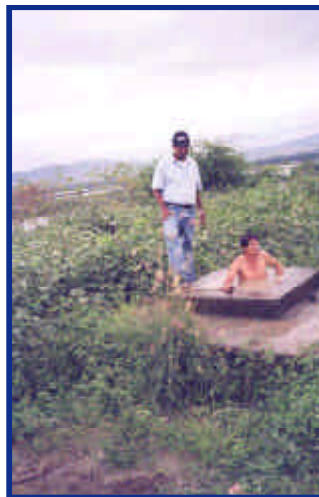
Foto 33. Cámara de válvula para derivar el agua al tanque de San Agustín. Se observa a un trabajador reparando el daño de la fuga del agua (octubre de 1998).

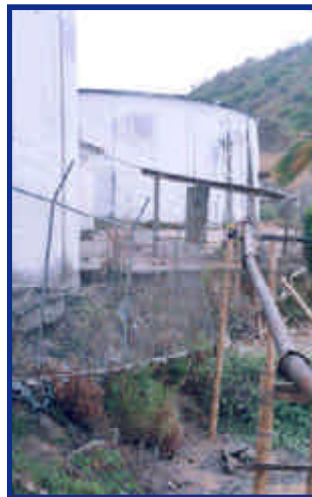
Foto 34. Tanques Gemelos. Obsérvese la socavación existente, la ausencia de suelo y la ubicación de la tubería, que se encuentra descubierta y reinstalada como resultado de los deslizamientos provocados por las lluvias. Se puede ver, asimismo, la colocación de la tubería sobre marcos H de caña guadua y madera (febrero de 2000).

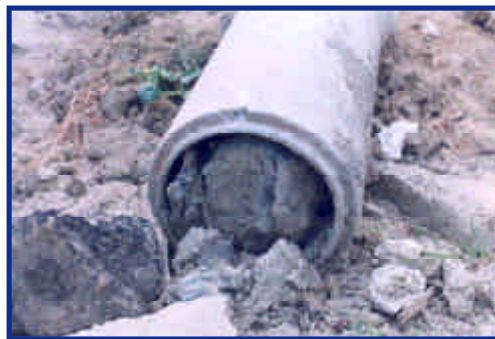
Foto 35. Taponamiento en la tubería del sistema de alcantarillado producto de la sedimentación. Red de aguas servidas (mayo de 2000).

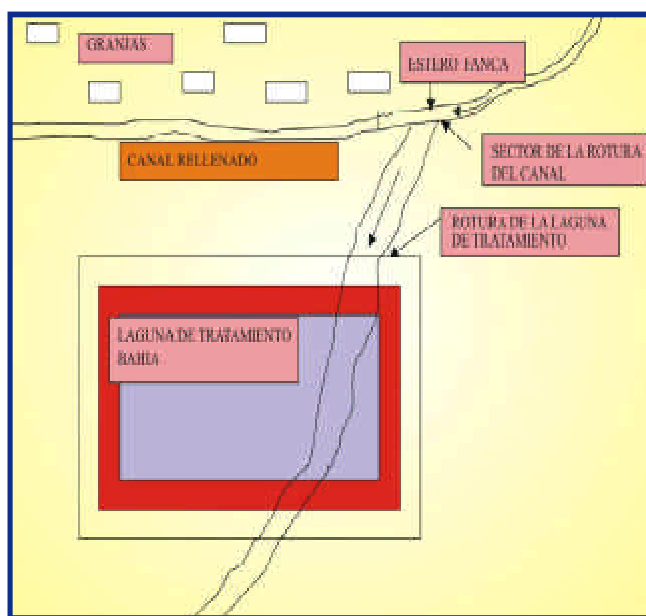
Esquema 5. Esquema de la destrucción de la laguna de tratamiento de Bahía

El daño en la laguna se produjo por el taponamiento y relleno del cauce del estero. Esto obligó a las aguas a salir del curso normal que tenían y formar otro cauce por el centro de la laguna.

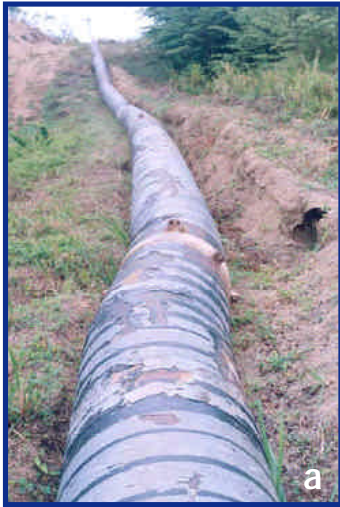
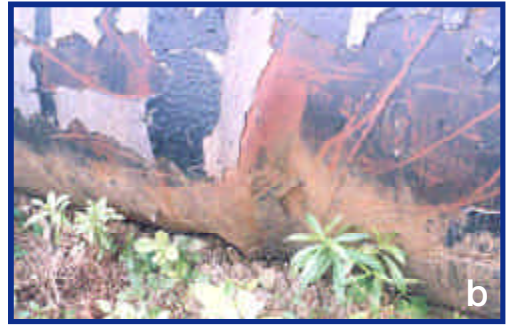
Fotos 36 a y b. Tubería de acero de 600 mm colocada sobre la superficie del suelo. Se observa el estado de deformación y oxidación (febrero de 2000).

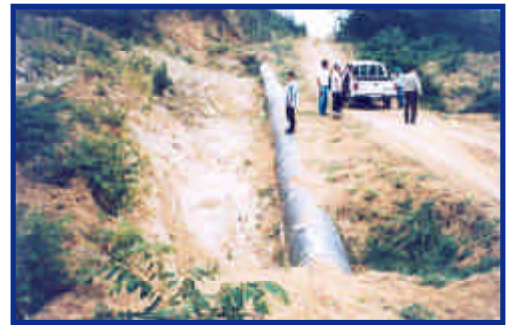
Foto 37. Tubería reparada en la línea de conducción hacia Esmeraldas. Obsérvese el espacio a la izquierda del tubo para recibir y posteriormente remover material de deslizamientos (octubre de 1998).

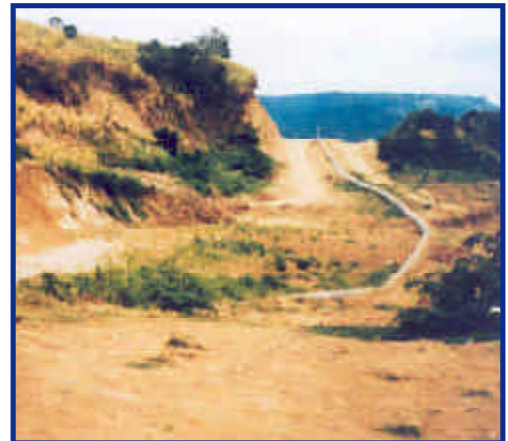
Foto 38. Tramo en riesgo de fallas en la línea de conducción a Esmeraldas (octubre de 1998).

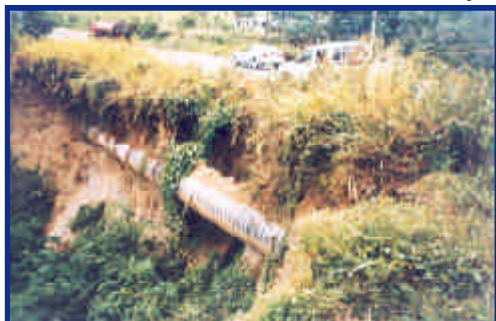
Foto 39. Cruce de quebrada La Batea. La tubería que estaba enterrada se encontraba expuesta y desprotegida (octubre de 1998).

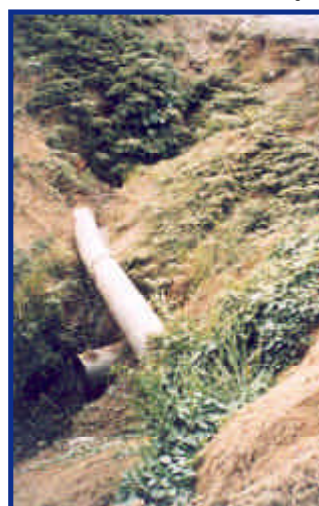
Foto 40. Segundo cruce de quebrada en La Batea. El bloque de anclaje fue destruido (octubre de 1998).

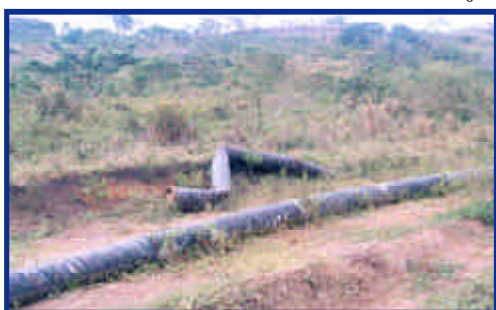
Foto 41. Al fondo se puede observar la tubería de acero deformada y destruida por los deslizamientos de tierra, y la tubería de acero colocada superficialmente (febrero de 2000).

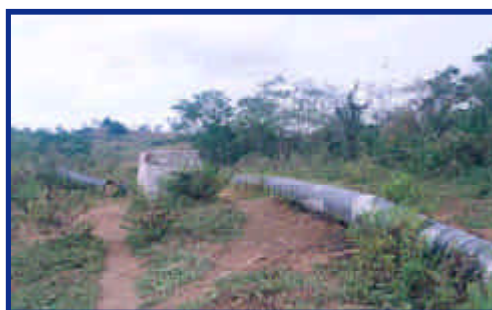
Foto 42. Tubería recuperada y soldada. Se observan el anclaje y la tubería destruida (febrero de 2000).

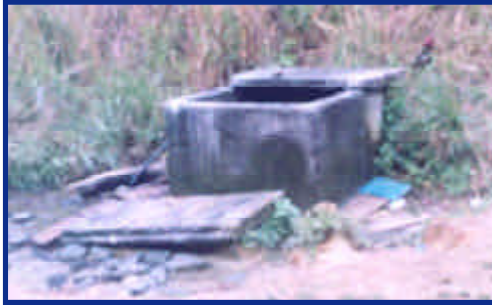
Foto 43. Cámara de válvula de aire mal utilizada por los habitantes del sector, ya que permanentemente escapa agua, lo que hace que el suelo se sature y aumente el peligro de deslave (febrero de 2000).

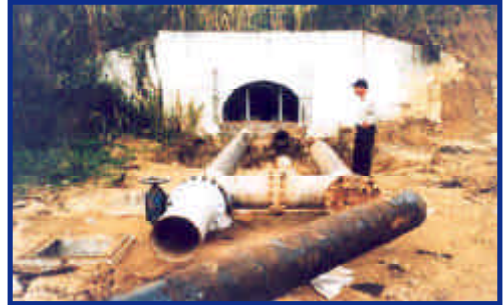
Foto 44. Salida del túnel 1 cuando se estaba reparando la línea (octubre de 1998).

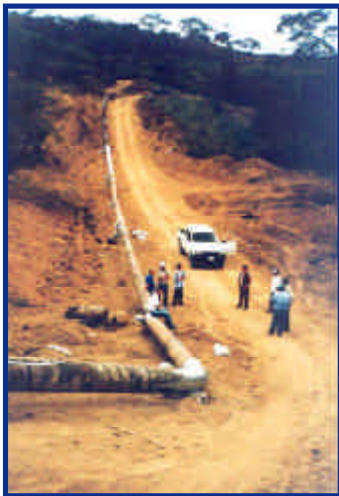
Foto 45. Tubería recuperada, que ha sido desplazada por deslizamientos (octubre de 1998).

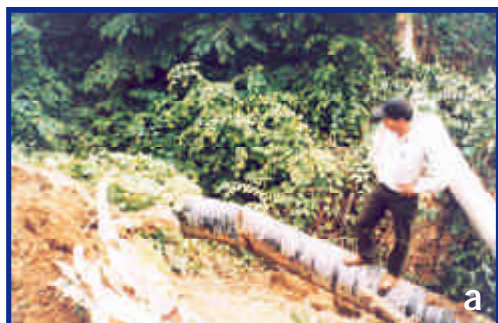
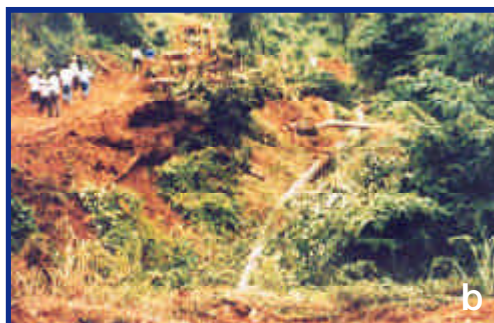
Fotos 46 a y b. Tubería de acero desplazada y deformada por un deslizamiento en la conducción a Atacames, entre el Espaldón del Diablo y el Túnel (octubre de 1998).

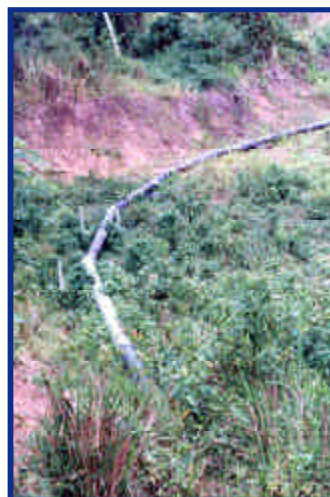
Foto 47. Tubería soldada y colocada sobre marcos H (Espaldón del Diablo, febrero de 2000).

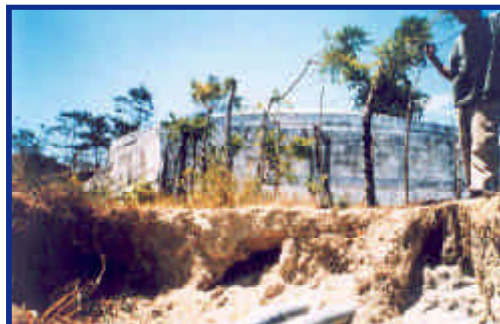
Foto 48. Terreno erosionado cerca del tanque 4. La tubería, que antes estaba enterrada, se observa expuesta (octubre de 1998).

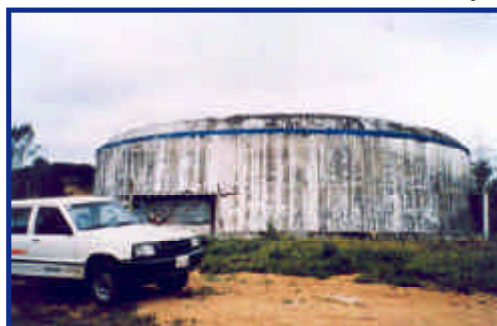
Foto 49. Tanque de Tonsura. Nótese a la derecha el desajuste de la cúpula del tanque (octubre de 1998).

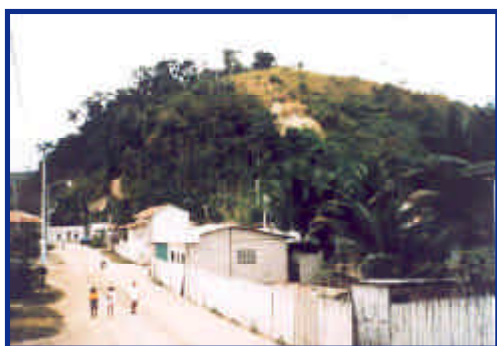
Foto 51. Ladera sobre la cual se ubica el tanque de Atacames. Se observan la fuerte pendiente y los deslizamientos existentes. En la parte inferior se muestran las viviendas que se verían afectadas ante el riesgo de fallar la estructura (octubre de 1998).

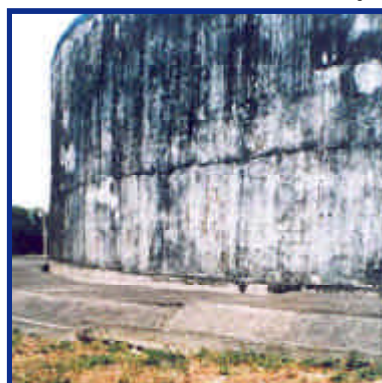
Foto 50. Tanque de Atacames. Es importante observar el desplazamiento vertical de la acera con respecto a la estructura del tanque. La destrucción de la cuneta y la grieta en el terreno son evidentes (octubre de 1998).

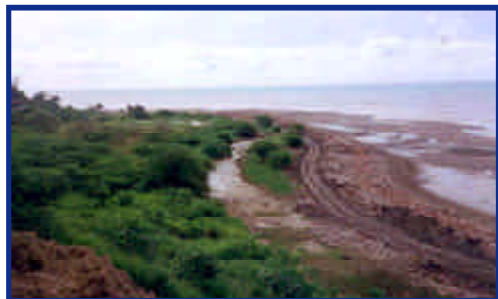
Foto 53. La imagen muestra la carretera por donde cruza la tubería y el peligro constante del mar (julio de 1999).

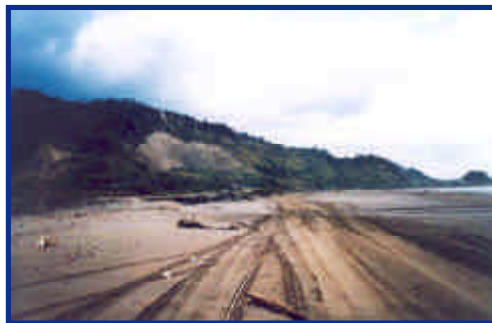
Foto 52. Zona de la playa en la que se colocaría inicialmente la tubería (octubre de 1998).

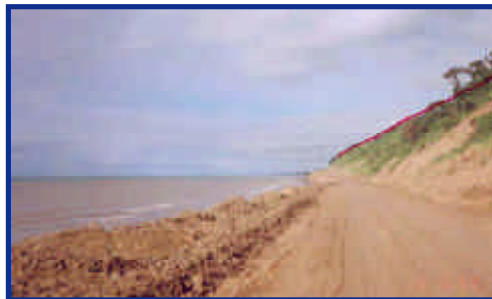
Foto 54. Resaltado, el tramo por donde se cambió la ruta de la tubería para evitar que fuera socavada por la marea (julio de 1999).

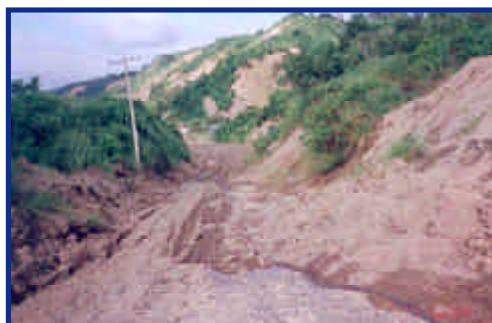
Foto 55. Tramo por donde cruza la tubería (agosto de 1999).

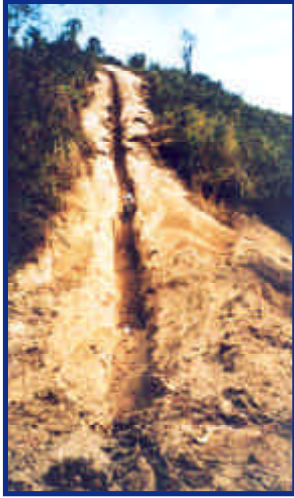
Foto 56. Tramo con alta pendiente y suelos inestables en la línea de conducción hacia Camarones-Achilube (octubre de 1998).

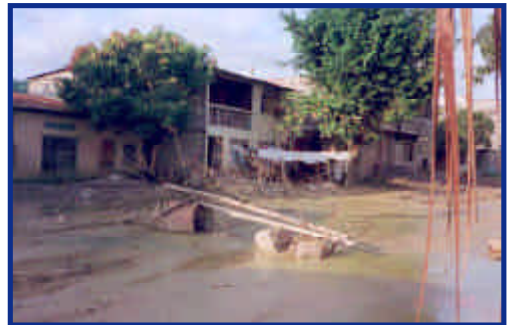
Foto 57. Sedimentos producidos por la erosión del suelo que ayudaron a destruir el sistema de alcantarillado (marzo de 1998).
