CAPÍTULO 4

LOS SERVICIOS RURALES DE AGUA POTABLE Y SANEAMIENTO DE LA COSTA DEL ECUADOR

2. Descripción de daños en los sistemas rurales

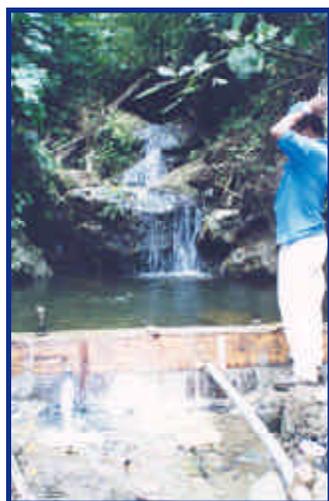
Foto 58. Construcción de la nueva captación superficial en el Estero de Bonce, Comunidad Bonce-Santa Ana (marzo de 2000).

Las inundaciones y el desborde del estero Bonce causaron la inundación del pozo profundo construido por el antiguo Instituto Ecuatoriano de Obras Sanitarias y arrastró con ello sedimentos y, por consiguiente, el asolvamiento del pozo. Con el pozo destruido, se buscó otra fuente de abastecimiento y se optó por la captación superficial aguas arriba del estero (foto 58), lo que originó menor costo en el servicio al usuario, ya que el abastecimiento se realiza por gravedad.

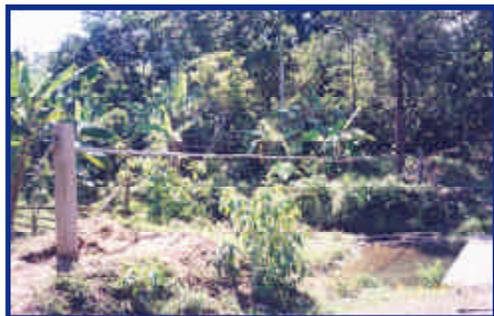
Foto 59. Construcción de paso aéreo sobre el estero (julio de 2000).

En esta localidad la red fue destruida a consecuencia de los deslaves y la crecida del río Andariel. Ello ocasionó la pérdida de la estación de bombeo, la destrucción de la red de agua potable y el asolvamiento de la misma. El pozo profundo que se utilizaba como captación subterránea también quedó destruido.

Como consecuencia del problema, se buscó una fuente de captación superficial. Como el sistema funciona a gravedad, en los pasos de las quebradas se utilizó paso aéreo para proteger la tubería, como se observa en las fotos 59, 60 y 61.²⁵

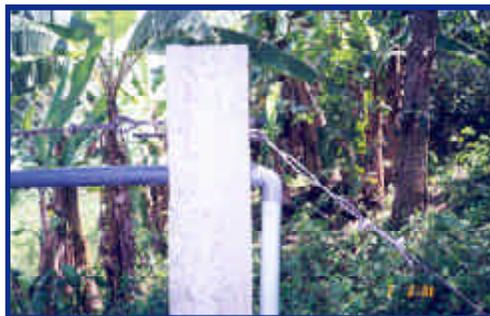
Foto 60. Estructura de hormigón armado y tubería de paso aéreo (agosto de 1999).

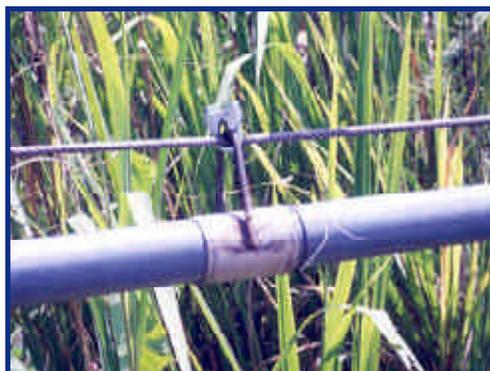
Foto 61. Detalle del paso elevado de la tubería en un paso aéreo (agosto de 1999).

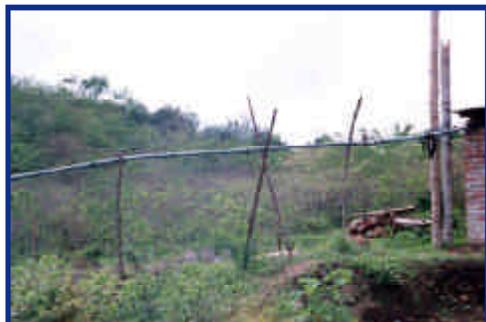
Foto 62. Estructura de materiales locales para sortear esteros y evitar que la tubería sea arrastrada por las aguas, simulando pasos aéreos (marzo de 2000).

Los problemas generados por la presencia de esteros los tienen solventados con tuberías aéreas apoyadas en columnas de hormigón en algunos casos y con elementos de madera en otros (fotos 62, 63).

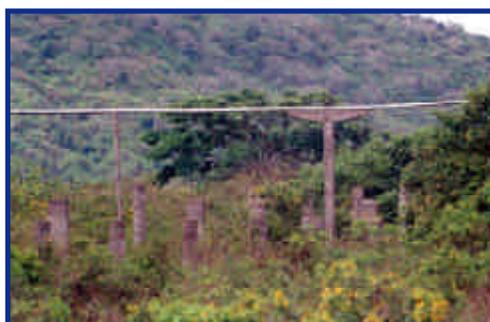
Foto 63. Estructura de hormigón armado para conducir el agua entubada (marzo de 2000).

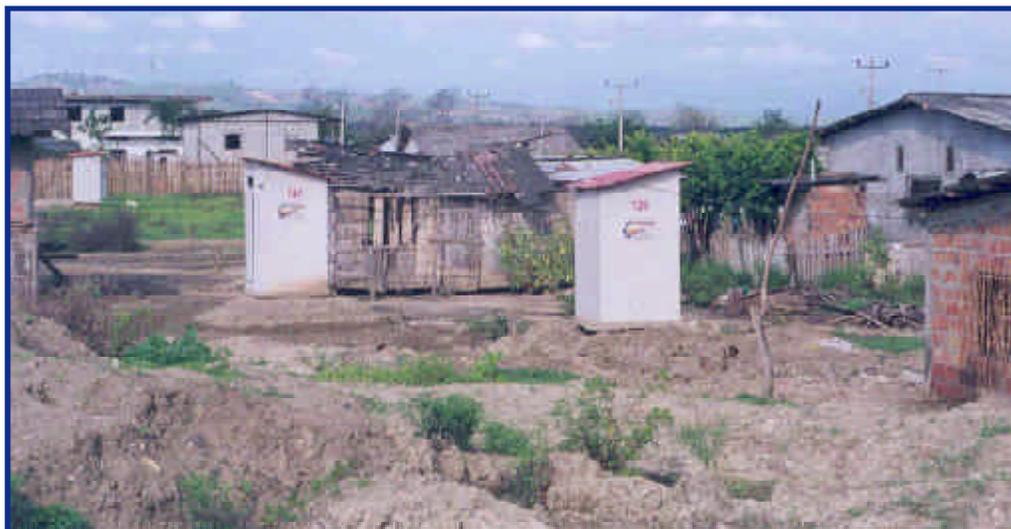
Los sistemas de evacuación de aguas servidas como pozos sépticos, letrinas y otros, resultaron destruidos y sepultados, al igual que varias viviendas, por los sedimentos, que tuvieron una altura de dos metros. Los problemas de saneamiento se solucionaron provisionalmente, con la construcción de letrinas (foto 64).

Foto 64. Sistema de saneamiento ambiental mediante letrinas en la comunidad de San Agustín, km 20. Se observan los sedimentos que cubrieron hasta 2 metros de altura en la población (enero de 2000).
