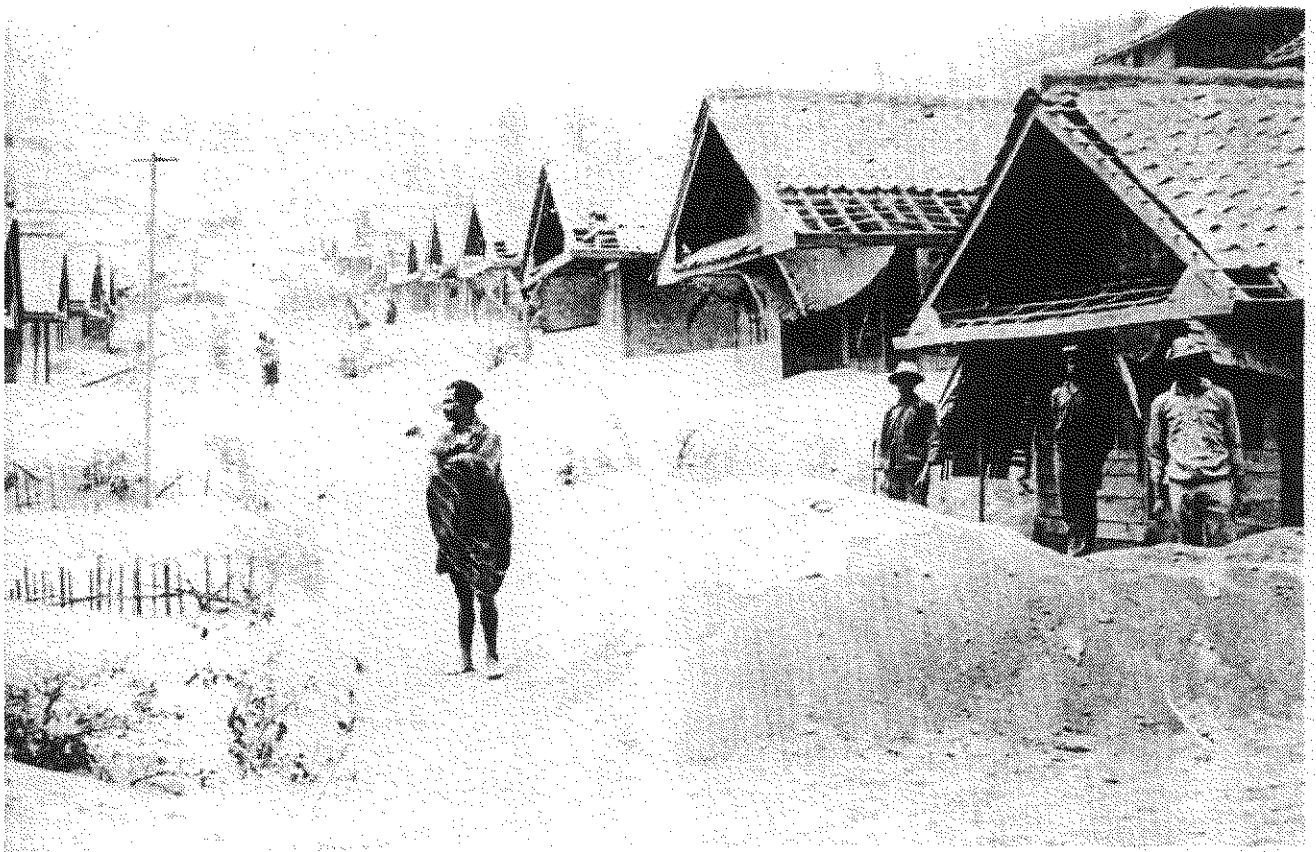
FIGURA 16 ▲

Hubo que remover constantemente las cenizas caídas para prevenir el colapso de los techos en el pueblo de Parentas, cerca del volcán Galunggung: vista del pueblo en agosto de 1982, cuatro meses después de iniciarse la erupción

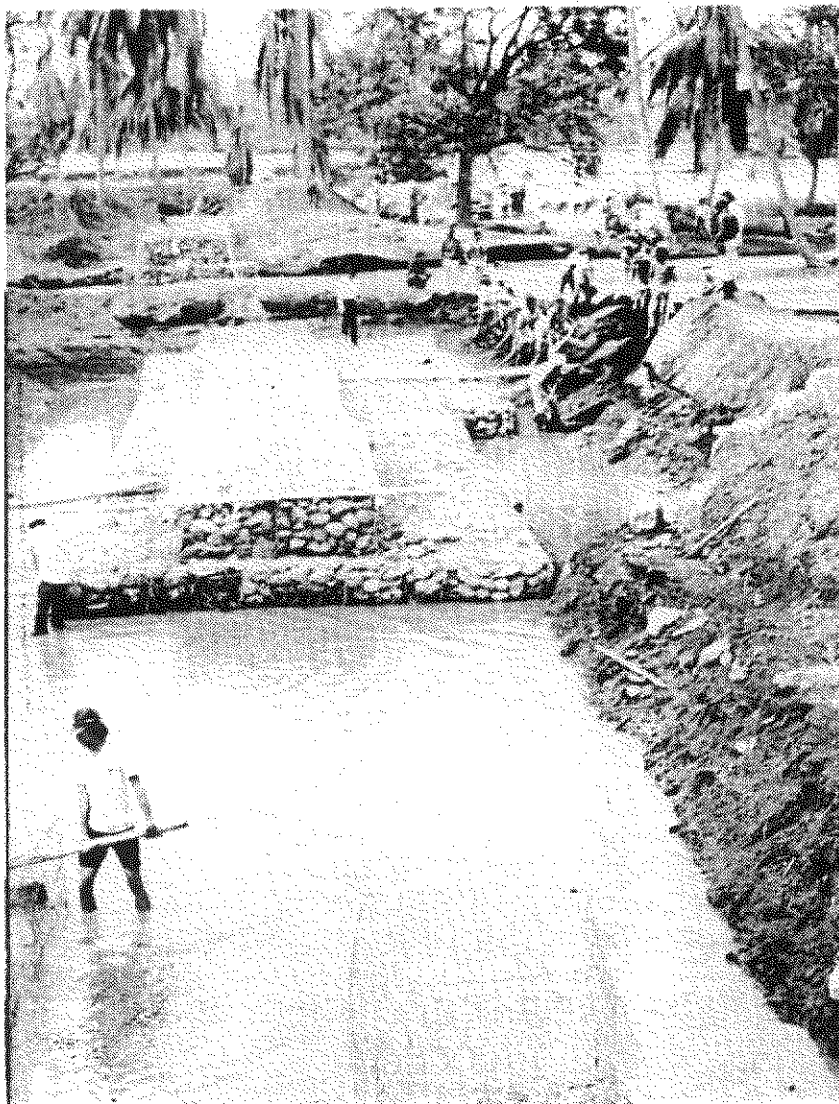
◀ FIGURA 17

Construcción de diques para restringir la expansión de flujos de lodo aguas abajo de los flancos inferiores del volcán Galunggung, agosto de 1982
