Capítulo 3

Vulnerabilidad no estructural

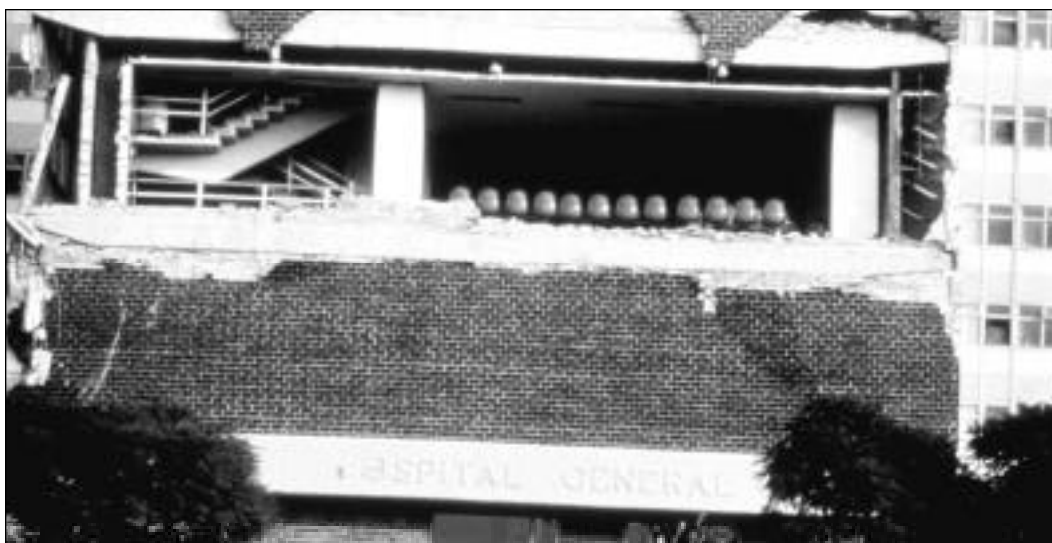
Fotografía 17. Por privilegiar aspectos estéticos de las edificaciones, algunas veces se aumenta su vulnerabilidad.

Si el pesado recubrimiento en el exterior del edificio cae durante un movimiento sísmico en forma parcial (Fotografía 17), es decir, si un costado del edificio pierde buena parte de su revestimiento mientras otro lado no, además de provocar daños en las personas o bienes en la periferia del edificio, se presentará una excentricidad que induciría efectos de torsión al edificio. Esta torsión que no se tuvo en cuenta en los cálculos estructurales originales podría dar como resultado algunos colapsos parciales. Es importante destacar que, después de un sismo, lo que en apariencia se califica como un daño importante podría ser únicamente daño de la tabiquería que no compromete la estabilidad estructural del hospital, pero que sí puede ocasionar dificultades de operación por falta de asepsia u obstrucciones, etc.

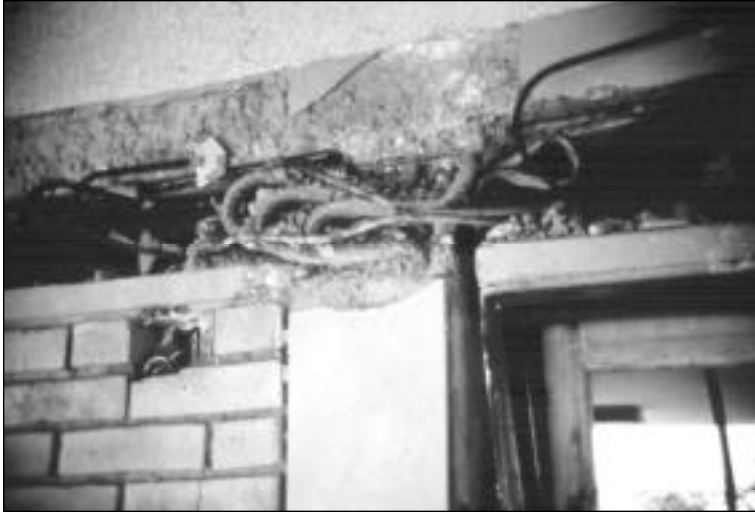
Fotografía 18. Efecto de columna corta

Otro problema arquitectónico que tiene impacto sobre la estructura se denomina "el efecto de columna corta" (Fotografía 18). Algunas veces se cierran vanos de la estructura con mampostería de relleno hasta cierto nivel, dejando en la parte superior únicamente espacio para ventanas altas. Esto confina la parte inferior de las columnas y, esencialmente, acorta su longitud efectiva. Ha quedado en evidencia que dichas "columnas cortas" fallan frágilmente en caso de sismos.

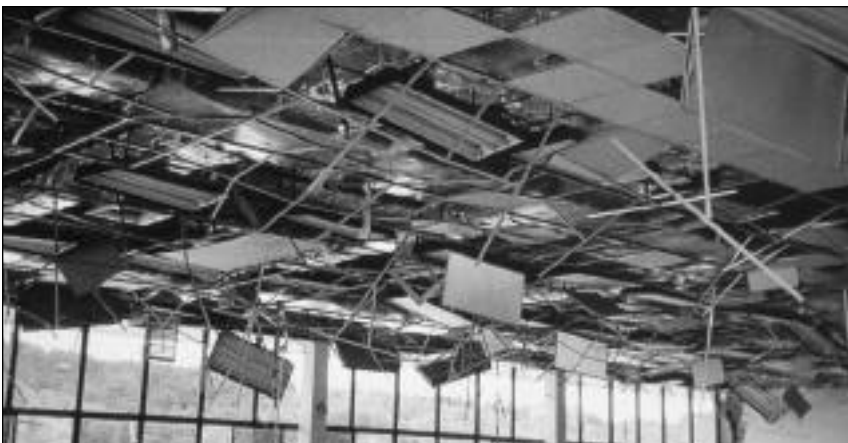
Fotografía 19. Daños en cielos rasos

Cierto rango de deformaciones en el diafragma de aluminio puede provocar caída masiva de los paneles, lo que constituye una amenaza de posibles lesiones a los ocupantes y puede provocar daños en equipos y bloquear rutas de circulación (Fotografía 19).

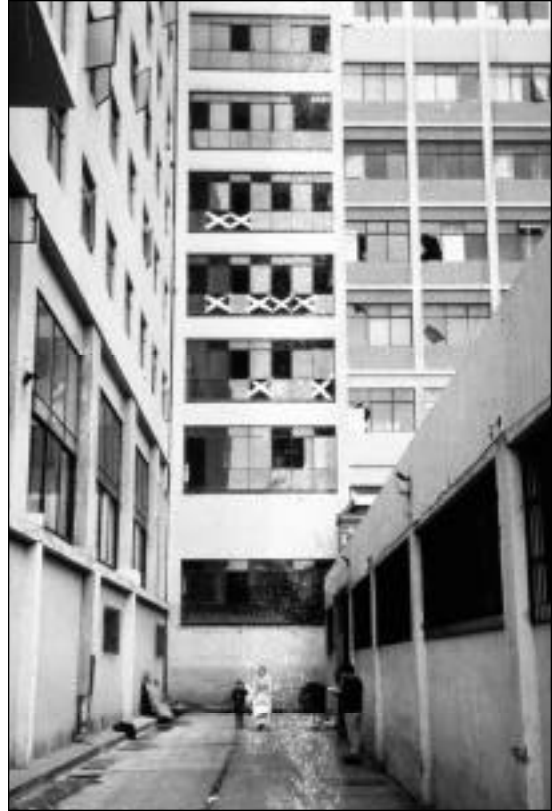
Fotografía 20. La rotura de vidrios puede causar daños a los ocupantes del hospital, así como obstaculizar las vías de circulación y evacuación.

Debido a lo anterior, y a que la estructura no se encuentra debidamente rigidizada para restringir las deformaciones laterales y la distorsión angular de los vanos en los cuales se encuentran las ventanas, es de esperarse que en caso de un sismo moderado o intenso se rompan un número importante de vidrios por el daño o deformación de los marcos de las ventanas (Fotografía 20).

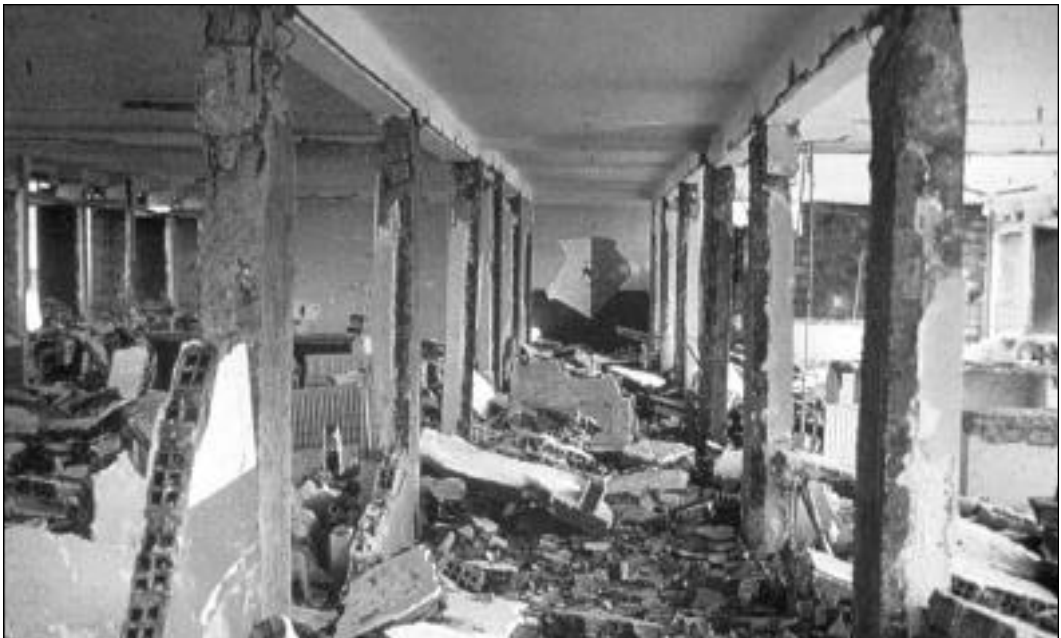
Fotografía 24. Muros destruidos por flexibilidad de la estructura
