CAPÍTULO 4

PROVINCIA DEL NAPO

4.1. ABASTECIMIENTO DE AGUA Y ALCANTARILLADO¹

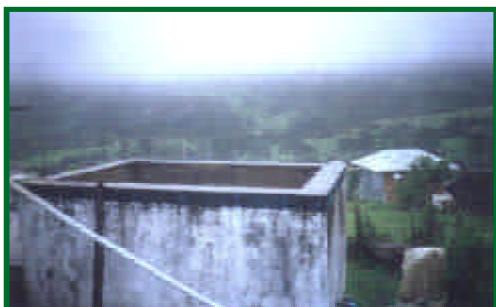
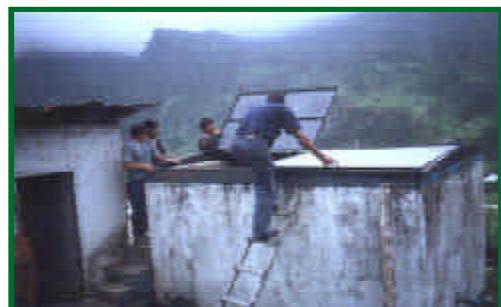
Como consecuencia de la erupción, se realizó la limpieza general y el cambio del material filtrante para ser utilizado nuevamente. Los tanques en este sistema estaban descubiertos, lo que ocasionó daños producidos por la carga de ceniza en los filtros. Concluido el problema, se procedió a cubrir los componentes de los tanques con estructuras metálicas.

Tanque de filtración del sistema de agua potable de Oyacachi, provincia del Napo. Antes de y durante la colocación de las cubiertas o protecciones.

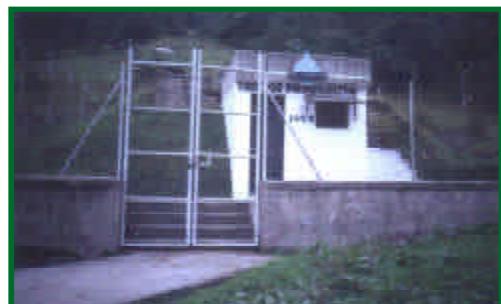
No se pudo obtener reporte de datos sobre la calidad del agua, debido a la carencia de estos, ya que no existe planta de tratamiento ni se realizan análisis de agua. Sin embargo, se añade cloro como desinfectante. Como consecuencia de la caída de cenizas en el área, no se vio afectado el sistema, debido a que esta es una captación cerrada; además, el agua llega a un tanque cerrado.

Foto: COOPI, 2003
Casetas de captación de agua subterránea en la parroquia Papallacta, cantón Baeza, provincia del Napo.

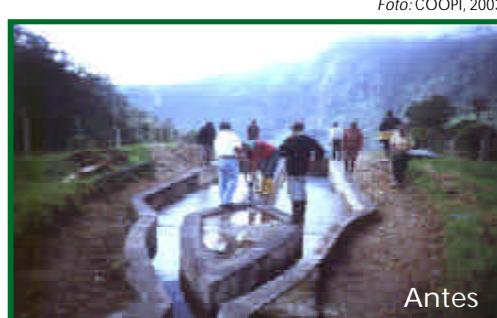
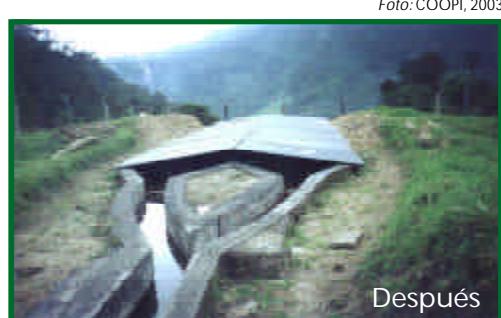
Este sistema, al igual que el resto de sistemas abiertos soportó problemas debido a la caída de ceniza y a la presencia de ceniza en el agua, tanto en su captación como en su estructura. El agua captada en Cuyuja antes, durante la erupción y actualmente es de alta turbiedad y contiene partículas en suspensión y arrastre de materiales, los que son retenidos y parte de ellos controlados y capturados con estructuras como desarenadores y sedimentadores.

Trabajadores colocan cubiertas metálicas sobre las estructuras de captación, antes de llegar al tanque sedimentador de Cuyuja, cantón Baeza, provincia del Napo.

La ONG COOPI ayudó con la entrega de estructuras para proteger de la ceniza a las captaciones y a los diferentes elementos del sistema.

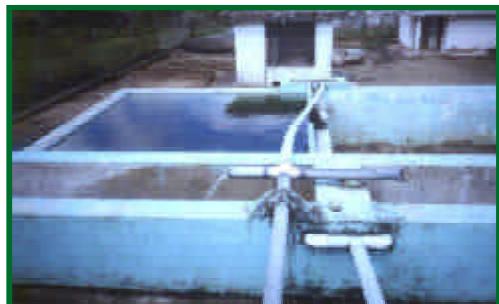
El problema detectado en este sistema, que fue provocado por la erupción volcánica, fue la presencia y aumento de la turbiedad del agua cruda, por lo que se paralizó la producción de agua potable parcialmente, debido a la contaminación y a la capacidad de filtración.

Vista general de las tuberías de captación de agua cruda y los tanques de sedimentación de la población de Baeza, Cantón Baeza, provincia del Napo.

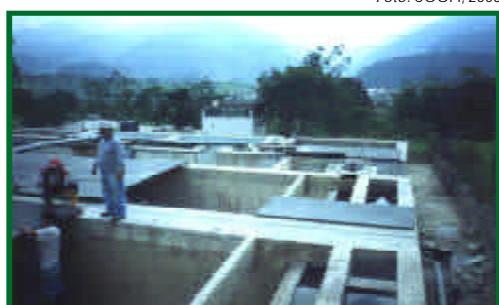
Trabajos de ubicación de la cubierta metálica en los tanques de sedimentación en la población de Baeza, Cantón Baeza, Provincia del Napo.

Como medida de mitigación, se ha procedido a cubrir las estructuras de la planta con cubiertas metálicas.

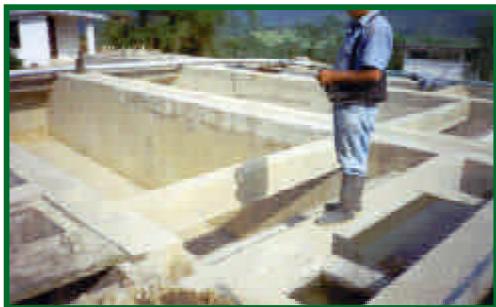
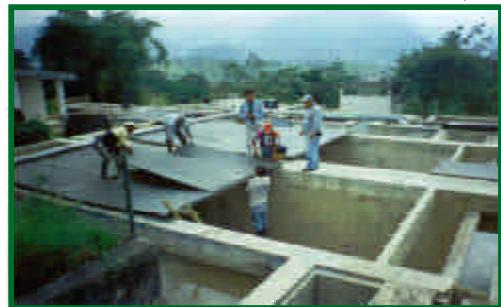
Debido a la presencia de cenizas en la región, el sistema, desde la captación de agua cruda hasta la filtración, se vio alterado debido a la inexistencia de estructura de protección para dicha planta. En la emergencia, la planta se encontraba en fase de reparación y de ampliación, por lo que su afectación en cuanto a producción fue limitada.

Trabajos de preparación y colocación de cubiertas metálicas sobre el sedimentador, las canaletas y filtros en la población de la parroquia de Borja, provincia del Napo.

El municipio de Quijos y la prefectura ayudaron con la entrega de agua por medio de camiones cisterna. Como medida de mitigación, se colocaron placas metálicas sobre las estructuras de la planta de tratamiento, como cubiertas para protegerlas de futuros eventos. No existen reportes sobre la calidad del agua, ni laboratorios en Borja.

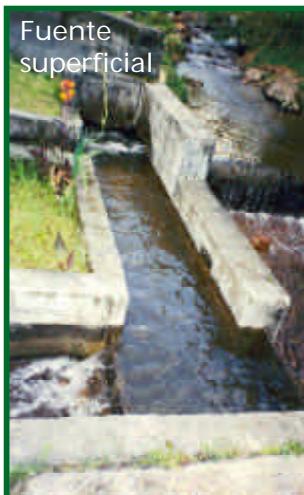
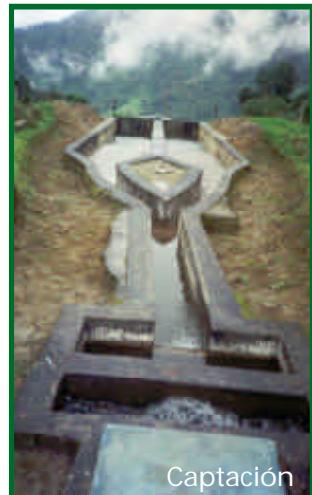
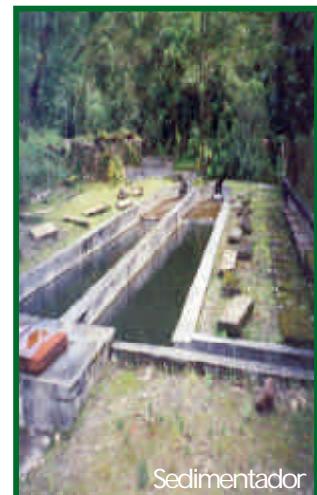
Como producto de la caída de ceniza, aumentó la contaminación en este sistema, ya que la fuente de agua que sirve como captación es de tipo superficial y de canal abierto, y cruza por zonas agrícolas y ganaderas, que afectaron la calidad del agua en forma severa.

Sistema de abastecimiento de agua, para Cosanga, provincia del Napo.

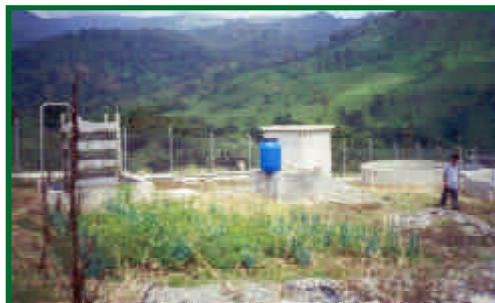
La población de Sardinas cuenta con un sistema de agua potable con las siguientes características: su captación es de tipo superficial y el agua es conducida por tubería a la planta de tratamiento, que cuenta con una aereador (para la eliminación de olores) y un desarenador en el que se dosifica cloro de acuerdo con el criterio del operador. Luego el agua pasa a dos tanques de reserva y distribución para la población. Además, existe una estructura (caseta de cloración) para colocar el dosificador de cloro que no está en funcionamiento.

Componentes de la planta de tratamiento de agua potable, aereador, caseta de cloro y tanques de reserva en la planta de tratamiento de la población de Sardinas.

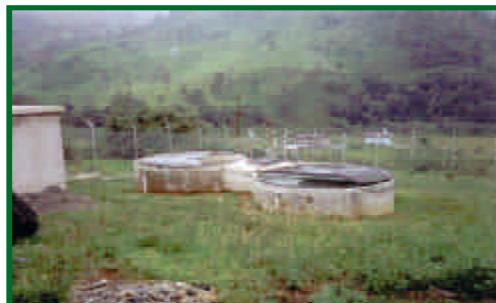
Construcción de las cubiertas metálicas, para los tanques de reserva del sistema de agua potable para la población de Sardinas, Provincia del Napó.

Se instalaron cubiertas metálicas sobre los tanques de reserva del sistema de agua potable.

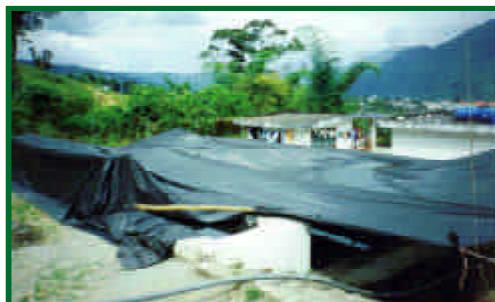
El abastecimiento de agua potable en la cabecera cantonal de El Chaco se vio afectado por las cenizas, por ser esta una captación de agua superficial de un río y por la cercanía al volcán Reventador. El sistema de agua potable se paralizó por temor a la contaminación de las aguas por la presencia de ceniza. Como protección durante la emergencia, se procedió a cubrir las estructuras que se encontraban expuestas a las cenizas. Asimismo, se procedió a realizar una limpieza en los tanques sedimentadores. De la misma manera, se tomaron medidas posteriores al evento, como la colocación de cubiertas de estructuras metálicas.

Estructura de captación y la protección con material plástico que se usó durante el evento de la caída de cenizas en el sistema de agua potable de El Chaco.

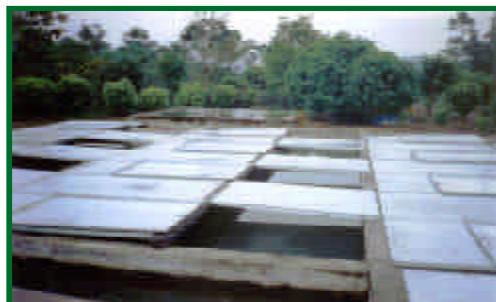
Cubierta metálica colocada sobre los sedimentadores en la planta de tratamiento de agua potable de la población de El Chaco.

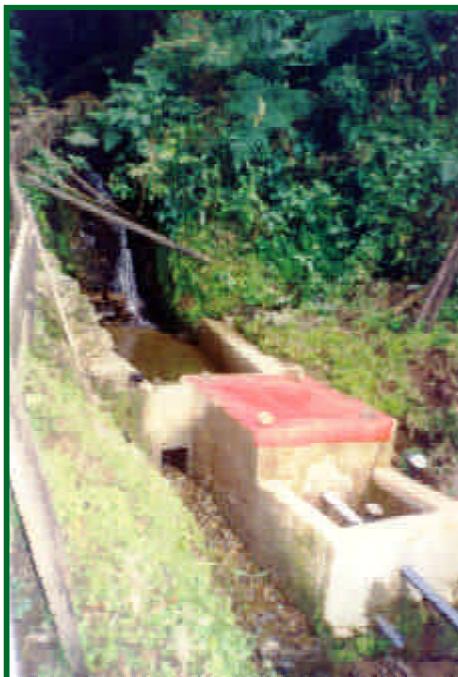
Durante el proceso eruptivo los daños causados por la ceniza se produjeron como consecuencia de la influencia de los vientos, que arrastraron gran cantidad de ceniza. La ceniza afectó inicialmente el sistema de distribución de agua porque las estructuras estaban descubiertas. Pasado el evento inicial, se procedió a cubrir con plástico las estructuras para proteger la calidad del agua y evitar la presencia de ceniza en las instalaciones. Las estructuras afectadas fueron la captación, los sedimentadores y los filtros, que tuvieron que ser limpiados. El agua se almacena en un tanque de captación, para pasar de allí a un tanque de sedimentación, al sistema de filtración y finalmente a los tanques de distribución.

Estructura de captación y desarenador.

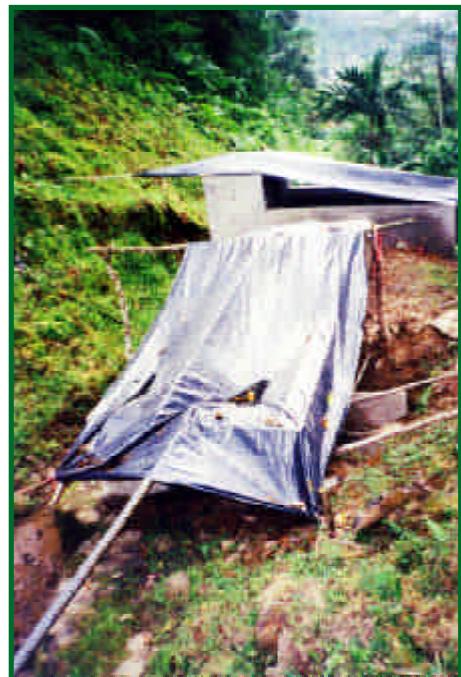
Vista del sedimentador, el filtro y las cubiertas de plástico colocadas sobre las estructuras.

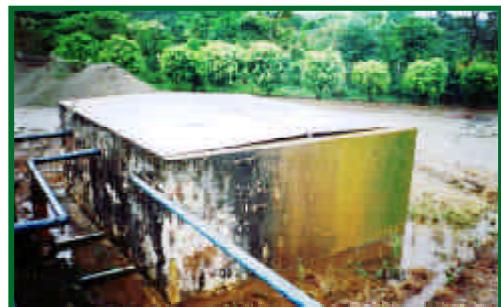
Por ser de estructuras abiertas, durante la caída de cenizas el sistema fue afectado por el incremento de turbiedad, color y sedimentos, lo que ocasionó la paralización parcial del sistema operativo. No existen resultados de calidad del agua ni laboratorios de análisis.

Estructura de los tanques desarenadores y filtro con protección de cubiertas metálicas de la planta de tratamiento de agua de Las Palmas, cantón El Chaco.
