## CAPÍTULO 5

## PROVINCIA DE SUCUMBÍOS

## 5.1. ABASTECIMIENTO DE AGUA Y ALCANTARILLADO<sup>1</sup>

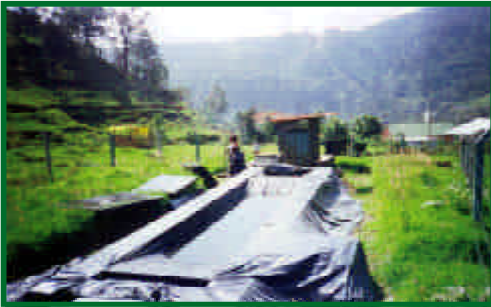
Durante el proceso eruptivo, el sistema suspendió su operación por el incremento de la ceniza como elemento contaminante. Como medida de prevención, los administradores de la planta cubrieron las estructuras con plástico. Este sistema tiene agua de mala calidad con alto contenido de sólidos en suspensión, color y turbiedad. El agua cruda también cruza por terrenos destinados al uso agrícola y ganadero. La demanda de agua potable fue cubierta por medio de camiones cisterna.

Vista general de las estructuras de la planta de tratamiento, con la cubierta de plástico, en el sistema de agua potable de la población de Atenas.

Una vez terminada la emergencia, se procedió a la construcción de estructuras metálicas, para proteger los elementos del sistema de agua.

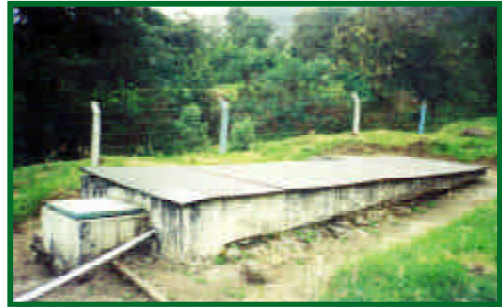
Estructura de captación protegida con cubiertas metálicas durante la emergencia, en el sistema de agua potable de la población de Atenas.

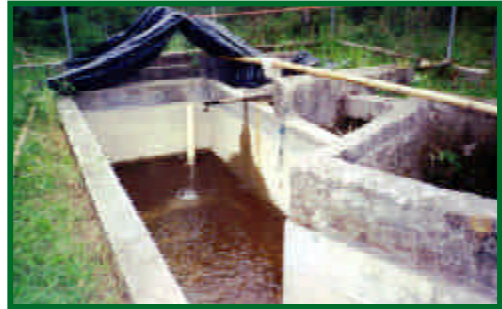
Durante el proceso eruptivo, este sistema se vio afectado desde su origen, por ser un sistema que capta agua de una vertiente superficial abierta y porque sus estructuras también son de tipo abierto. Estas estructuras fueron colmatadas en los tanques de sedimentos, las canaletas de clarificadores y los filtros, por lo que se paralizó el proceso de abastecimiento parcialmente.

Estructuras y tanques de flocculación en el sitio Cascabel, cantón Lumbaqui, provincia de Sucumbios.

Para proteger y prevenir daños futuros en las instalaciones, se construyó un sistema de cubiertas metálicas, cuyo costo ha sido cubierto por la ONG COOPI.

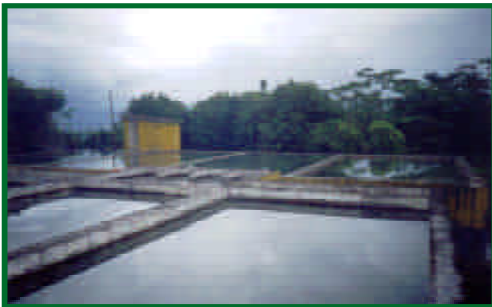
Canaletas y unidades de filtración en la población de Lumbaqui, cantón Lumbaqui, provincia de Sucumbios.

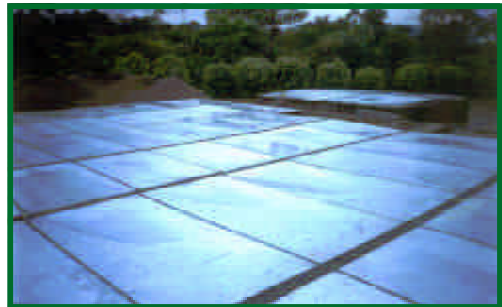
Vista general de las cubiertas metálicas colocadas en todas las unidades de la planta de tratamiento de la población de Lumbaqui, cantón Lumbaqui.

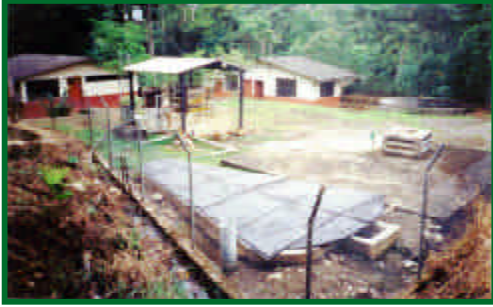
Esta cabecera cantonal posee un sistema de abastecimiento de agua potable que se vio afectado por la caída de cenizas sobre la fuente de agua, que es de tipo abierto y de afloramiento superficial. El sistema de tratamiento consiste en una torre de aereación, un tanque de sedimentación, una unidad de desinfección con cloro y un tanque de distribución.

Vista panorámica de las instalaciones del sistema de la planta de tratamiento de agua potable de la población de Cháscales, provincia de Sucumbios.

Las cenizas que cayeron durante el proceso eruptivo causaron problemas en el sedimentador por su alta carga de sedimentos. Por ello se tuvo que paralizar el bombeo que se realizaba al tanque de distribución. El sistema de bombeo también se vio afectado en forma indirecta, por la suspensión del fluido eléctrico. Como medida de prevención, durante el evento las instalaciones se cubrieron con plástico, y posteriormente se construyeron estructuras metálicas para protegerlas.
