Acidentes com Produtos Perigosos Contaminação Ambiental e Vigilância em Saúde

Vigilância Ambiental em Saúde

Secretaria Municipal de Saúde de Triunfo

LÍDERES: CURSO INTERNACIONAL SOBRE SAÚDE,
DESASTRES E DESENVOLVIMENTO

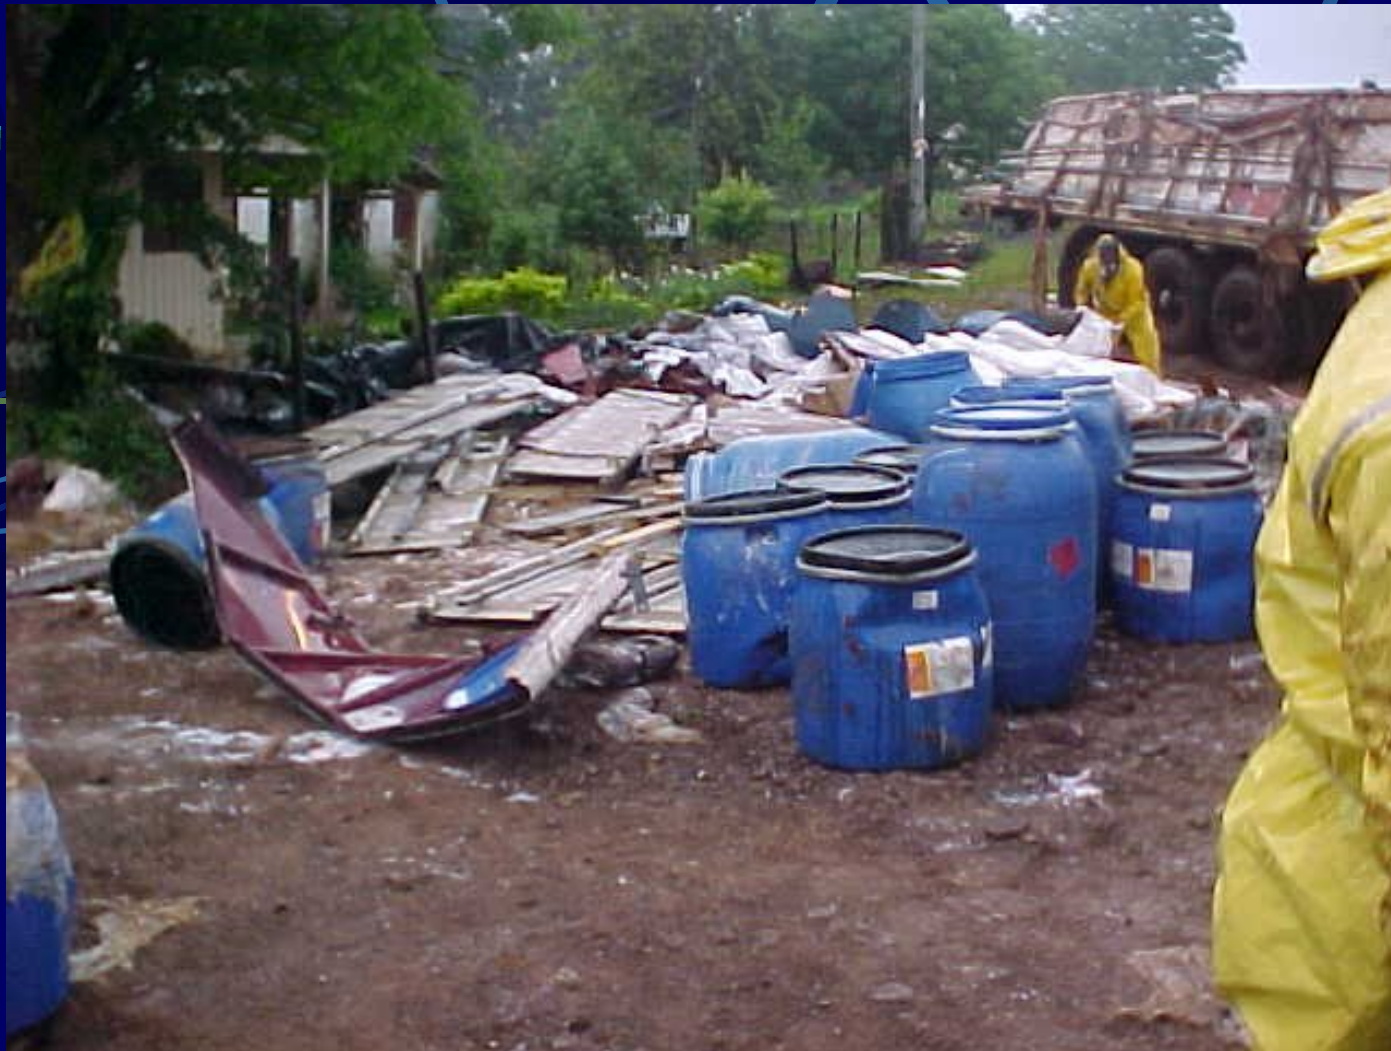
O Acidente

- O acidente ocorreu por volta das 20h 30 min do dia 07/10/2002, no Km 387,3 da BR 386.
- O caminhão da empresa Braspelco tombou em frente à residência da sr^a Silvana Ávila, o mesmo transportava os seguintes produtos:
 - **Chromossal B-A**, fornecido pela Bayer S/A
 - **Dipropoleno Glicol**, adquirido da empresa Quimisa
 - **Sulfato de Alumínio**, adquirido da empresa Quimisa
 - **Ácido Adípico**, adquirido da empresa Quimisa
 - **Agente para acabamento de couro**, fornecido pela empresa Zschimer & Schwarz GmbH
 - **Resina compacta**, fornecido pela empresa Stahl
 - **Laca aquosa**, fornecido pela empresa Stahl

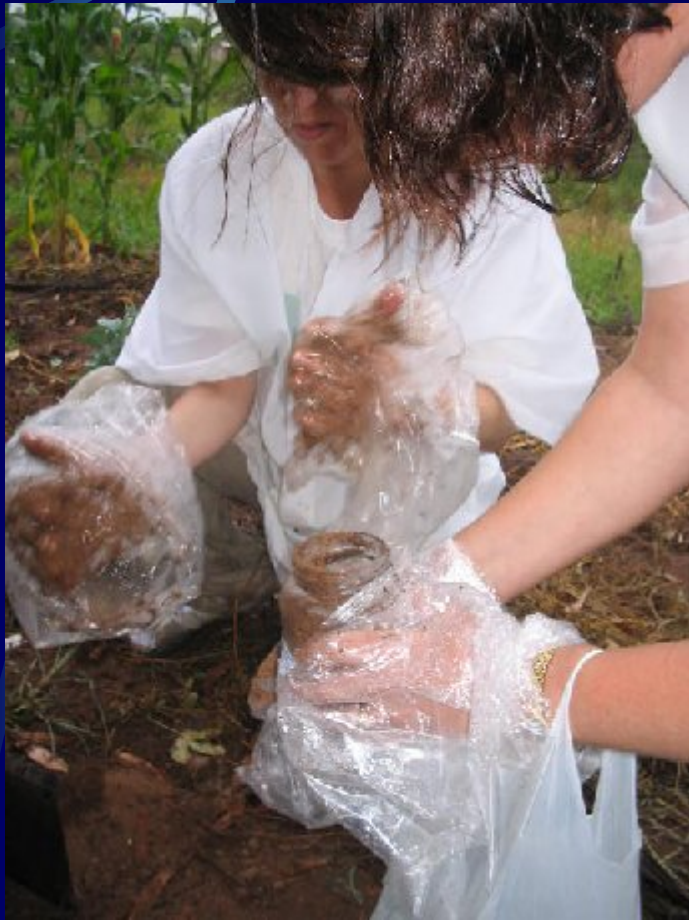
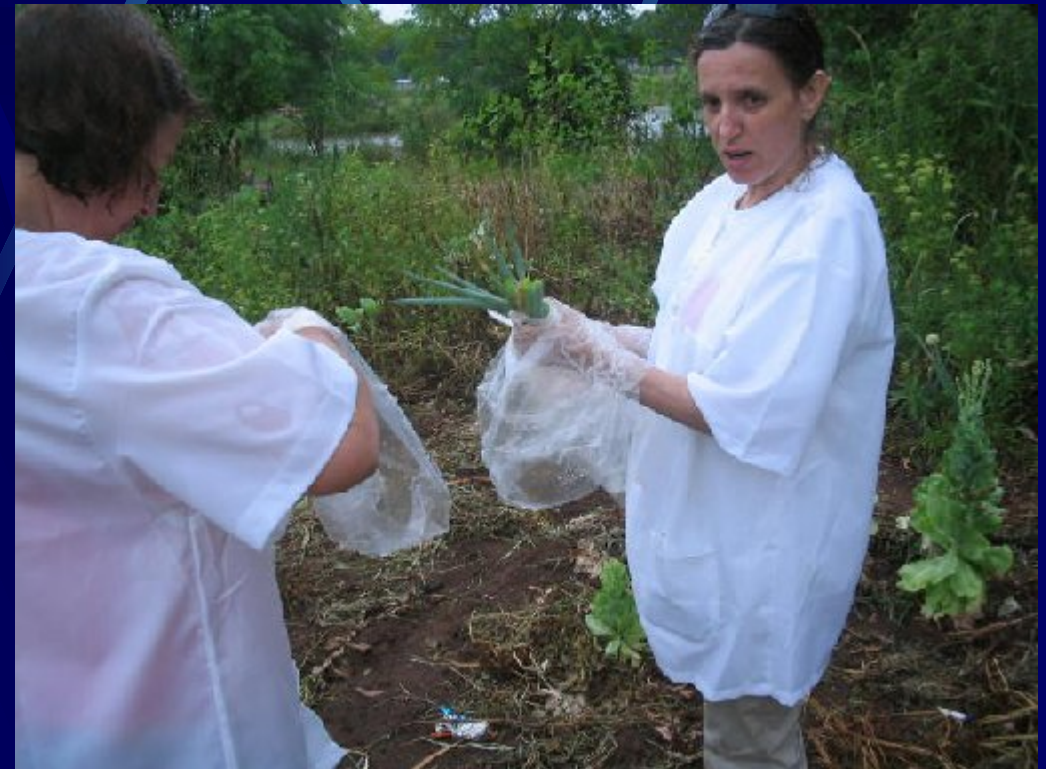
Amostragem de Solos e Hortaliças – 12/2005

Análise de Solo - Lavoura

- Alumínio.....88,99 mg/100g
- Cromo Total.....0,438mg/100g
- Fenol.....0,070mg/100g

Análise de Solo – Próximo à estrada

- Alumínio.....237,65 mg/100g
- Cromo Total.....0,598mg/100g
- Fenol.....0,0035mg/100g
